PROCES VERBAL DESCRIPTIF

Lequel m'ayant préalablement exposé que le Tribunal judiciaire d'Avignon a ordonné le 19 décembre 2017 la vente aux enchères sur licitation de l'immeuble sis à Cavaillon 39 avenue de Beauséjour, cadastrée section CD 173 lieudit Boscodomini d'une surface de 3 a et 25 ca.

39 avenue Beauséjour
Parcelle cadastrée section CD n° 173 - lieudit Boscodomini

84300 CAVAILLON

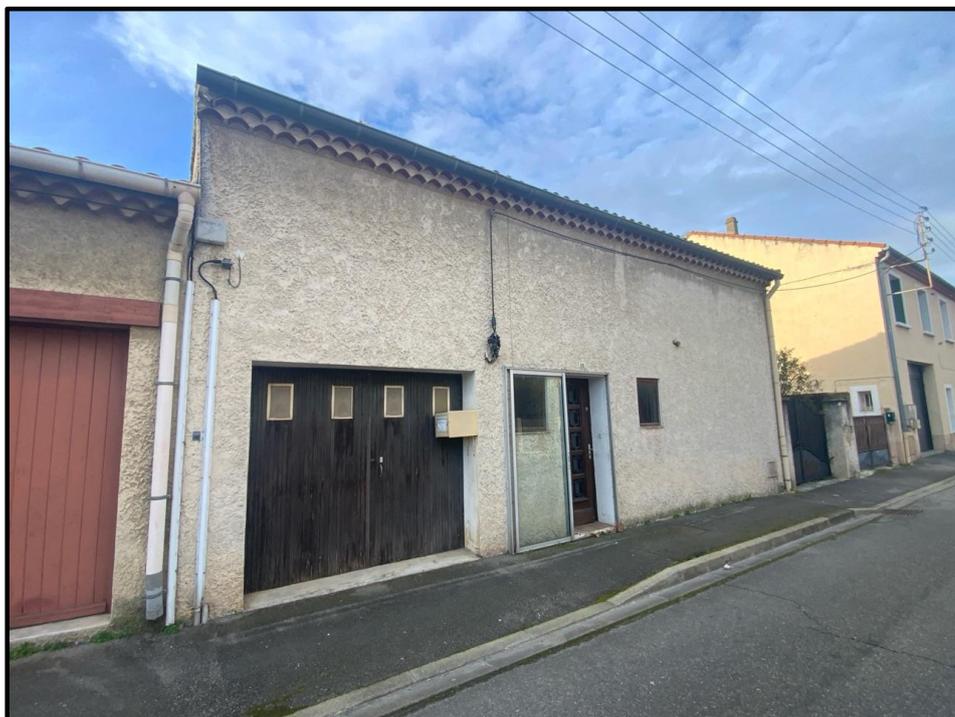
La façade est crépie, le toit recouvert de tuiles romanes, les volets sont en bois en mauvais état d'entretien, et les huisseries principales en bois avec double vitrage. Le portail d'entrée sur la propriété à deux vantaux est en fer plein.

(15/02/2024) Façade Nord

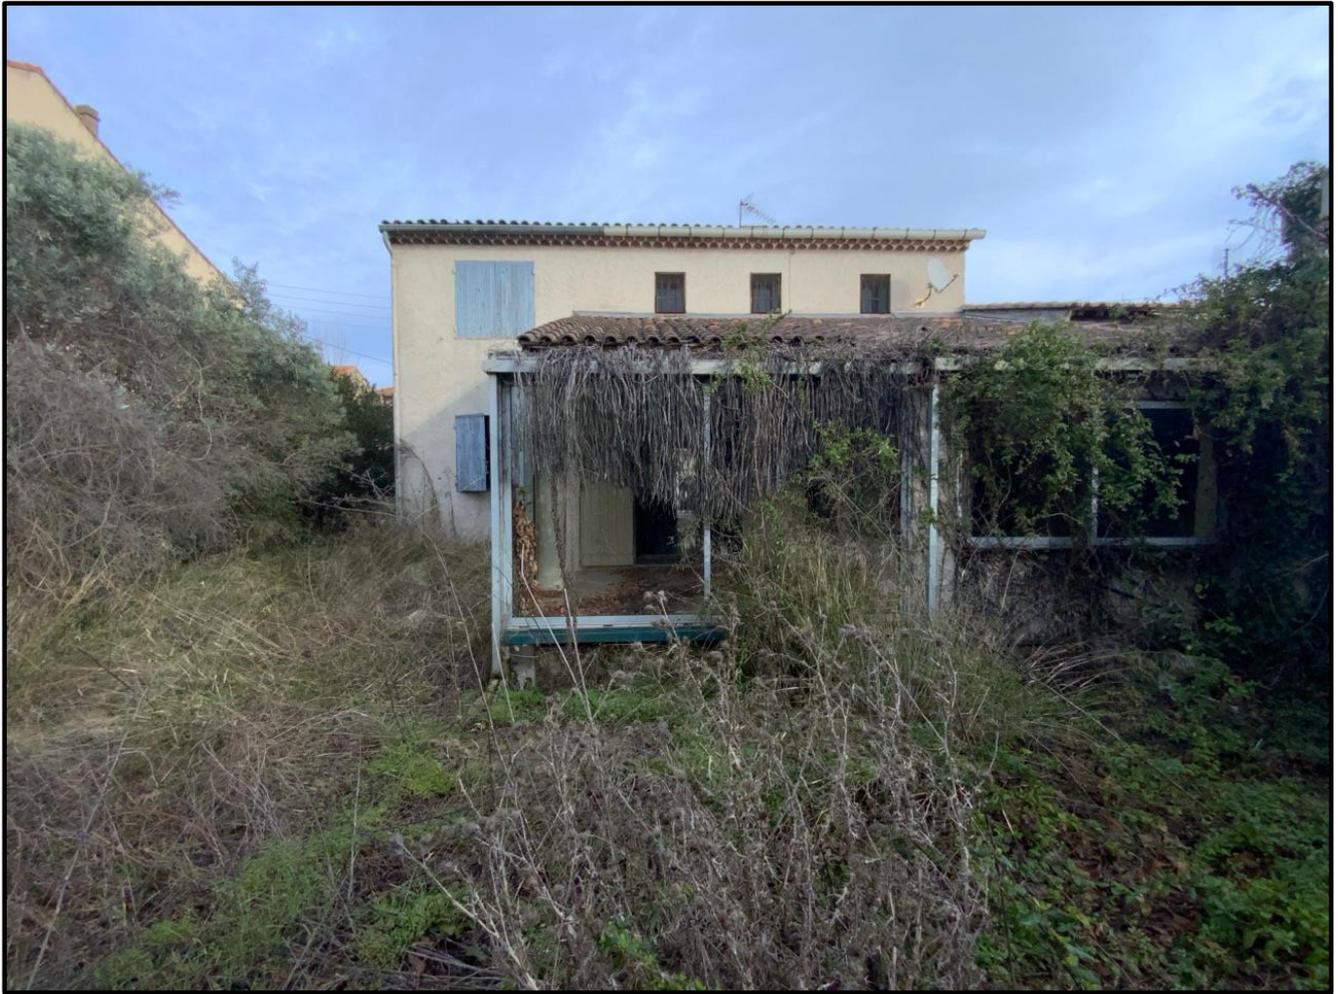
L'allée conduisant au jardin côté sud et le jardin lui même, sont envahis d'herbes hautes, arbustes sauvages et lianes.

(15/02/2024) Façade Sud

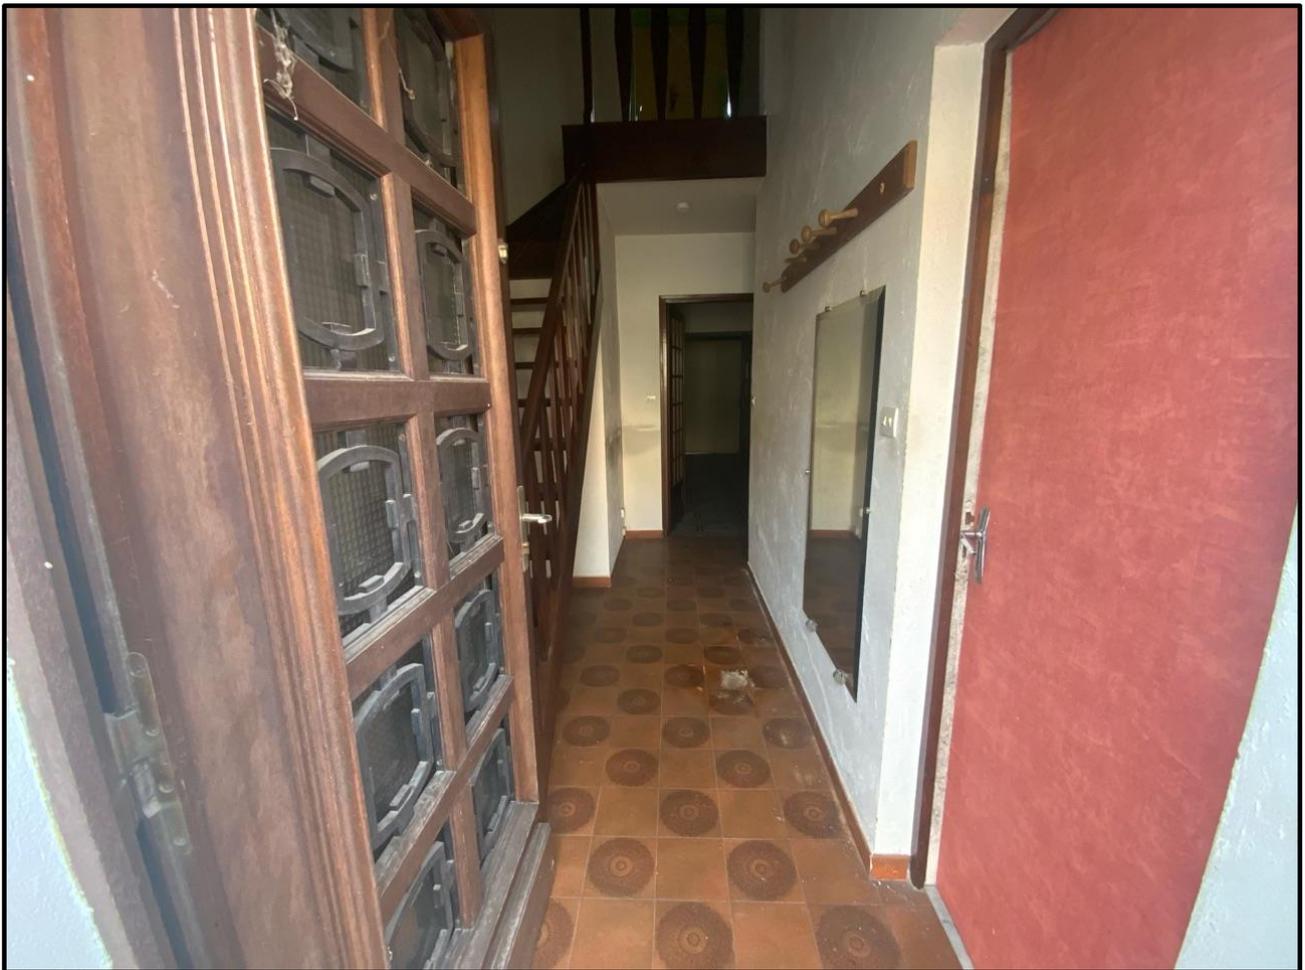
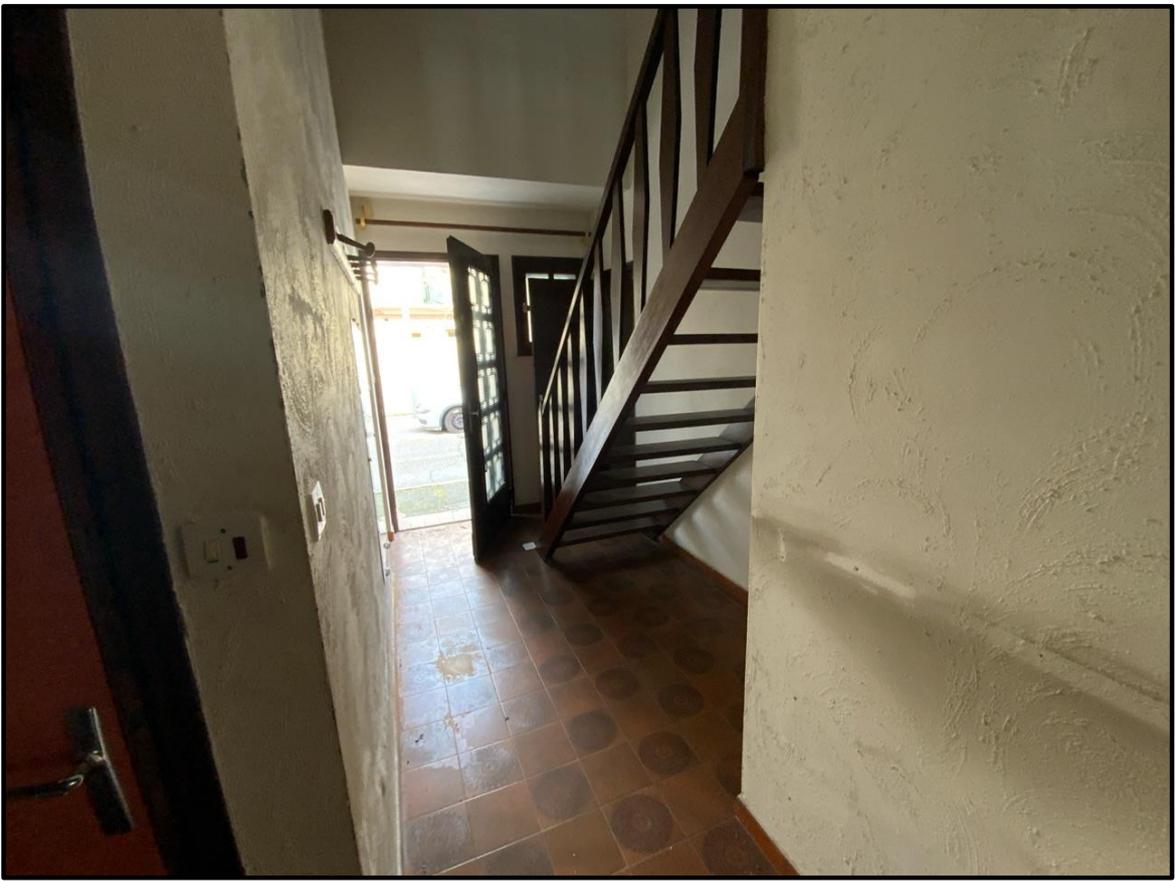
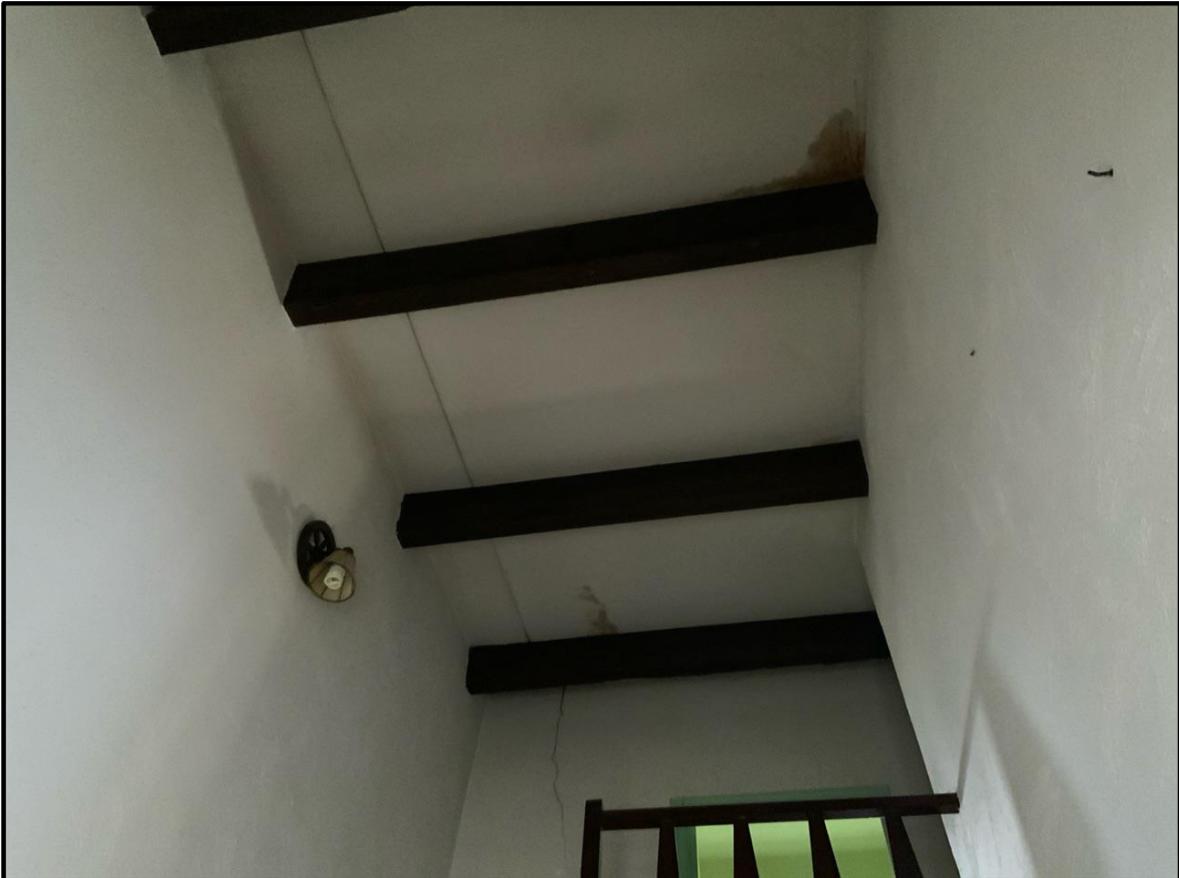
Hall d'entrée

Murs : peinture blanche vétuste

Plafond : aggloméré de bois peint avec traces d'infiltration

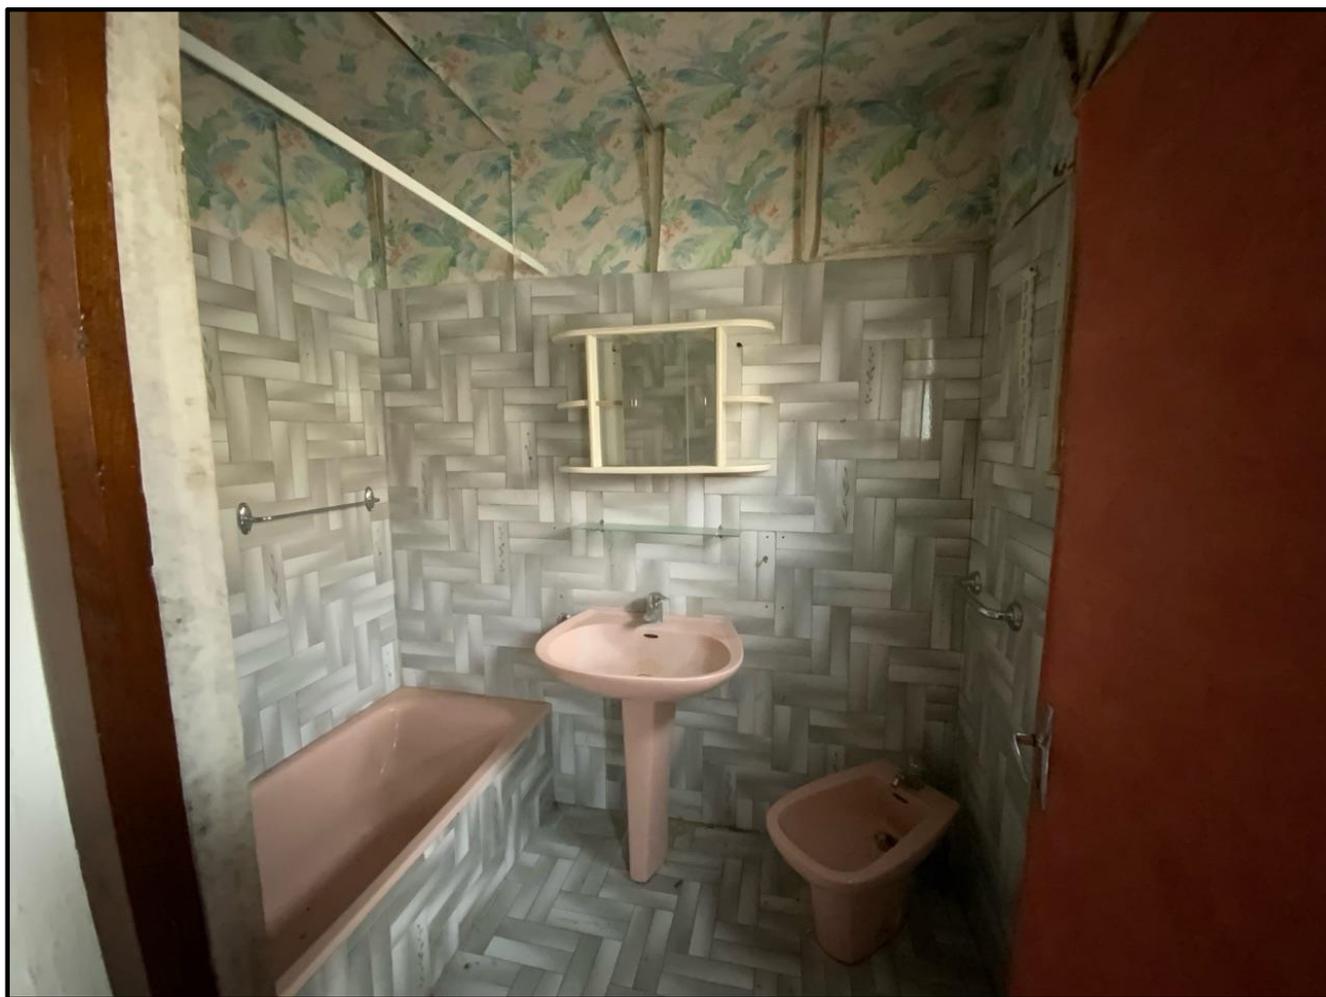
Salle de bains

Murs : faïence et papier peint vétuste, dégradé

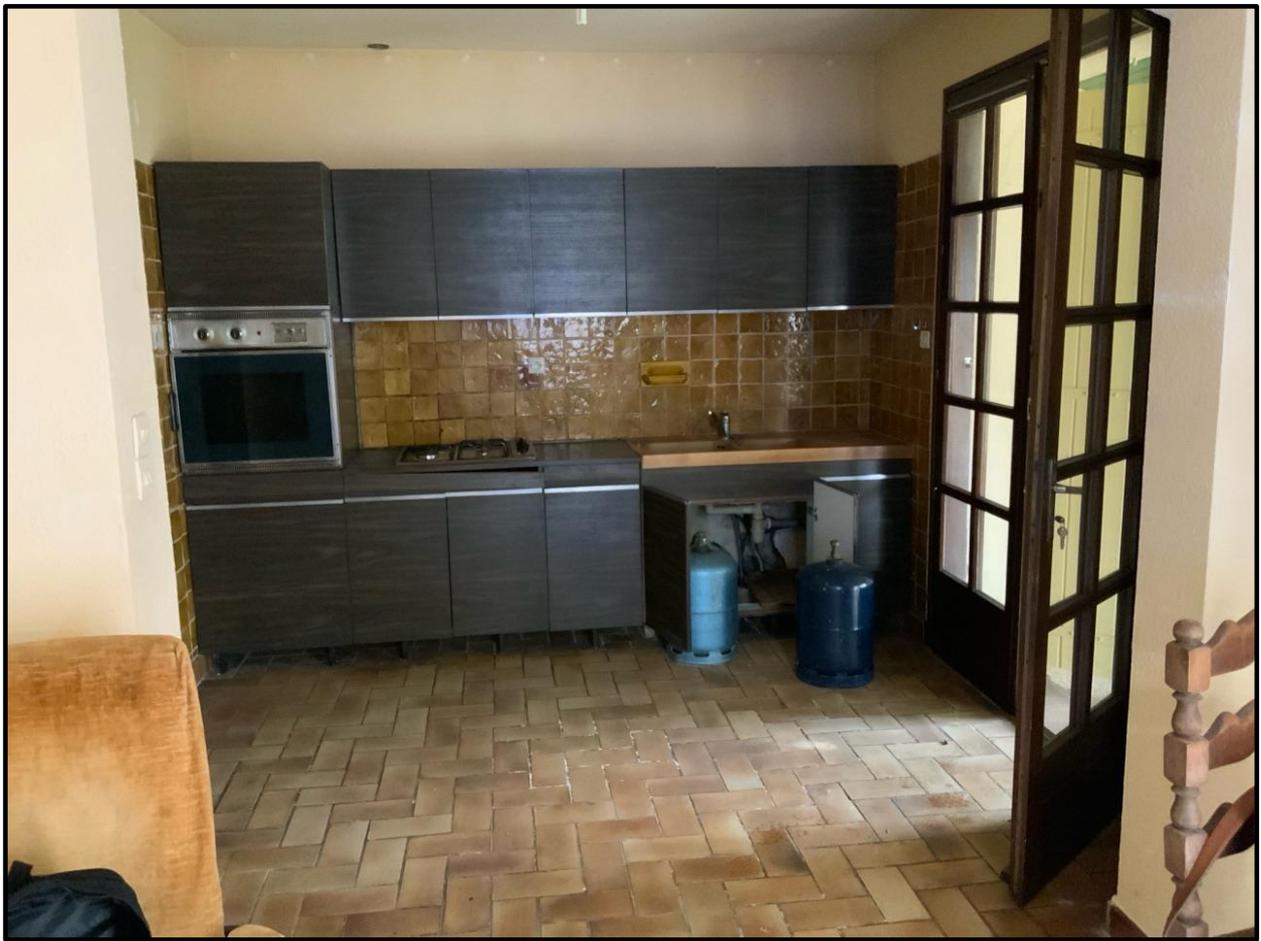
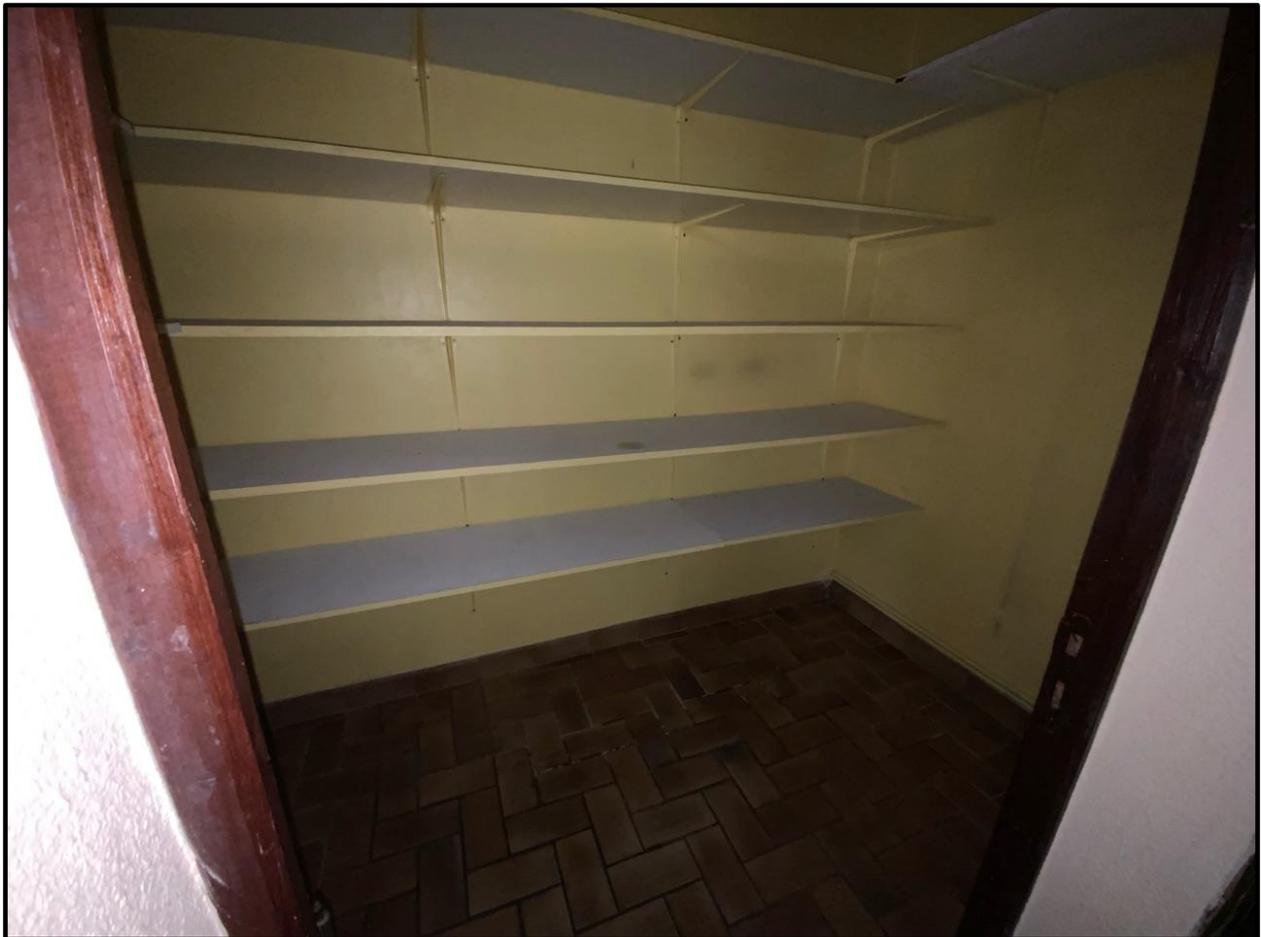
Cuisine

Elle est équipée d'une cuisine intégrée ancienne avec électroménager très ancien (réserves sur le fonctionnement).
Un four et une plaque de cuisson émaillée avec 4 feux gaz.
Un évier en céramique avec 2 bacs et égouttoir, ancien, avec mitigeur.

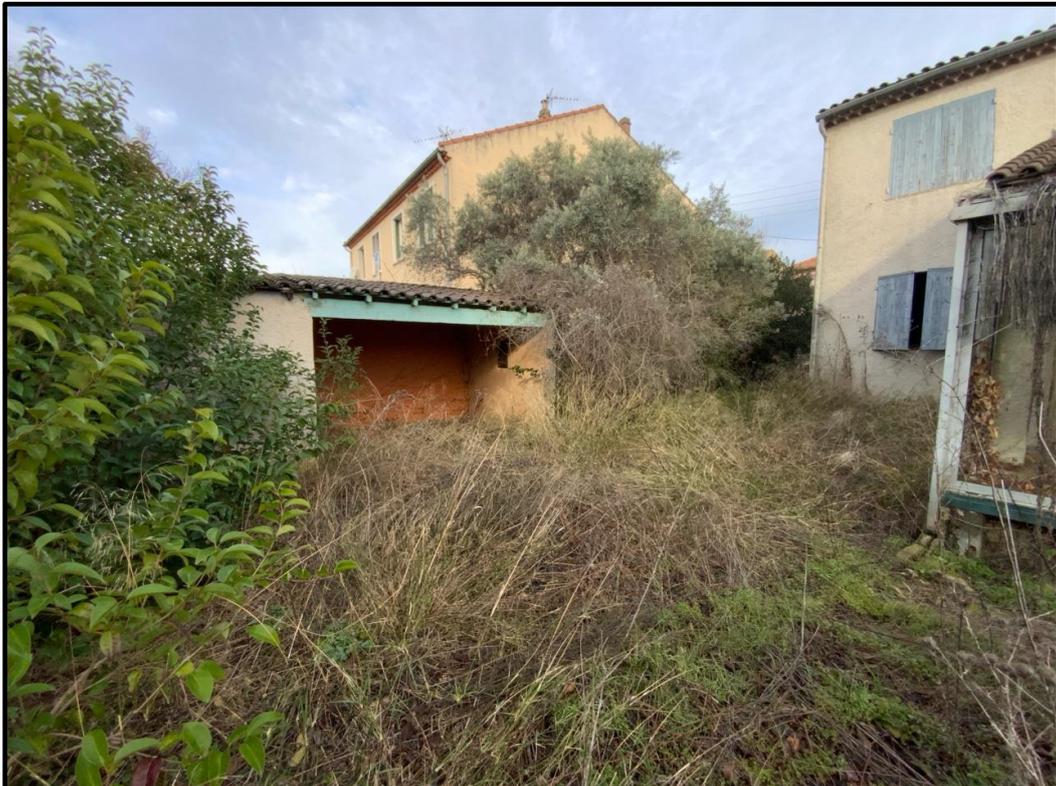
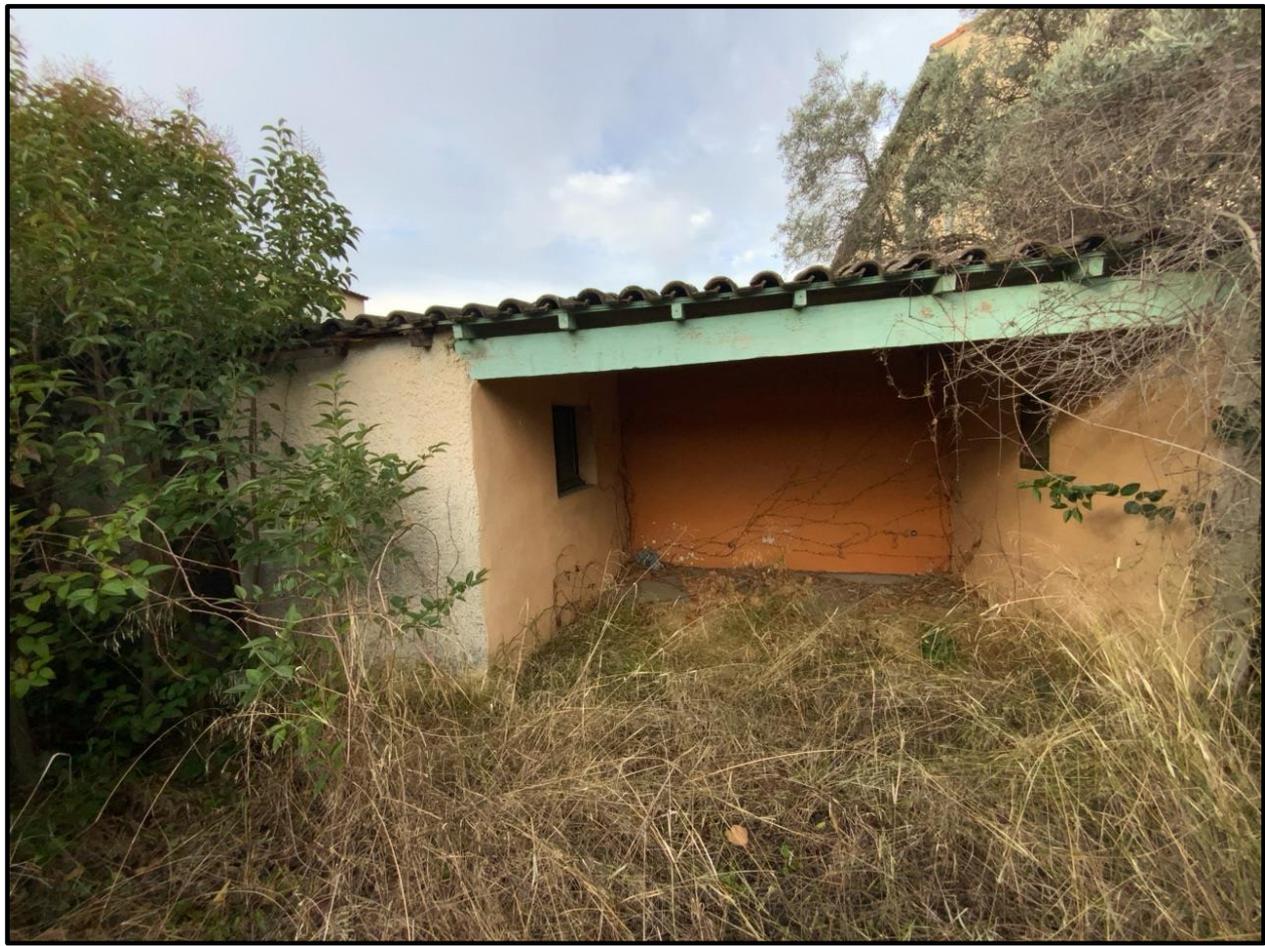
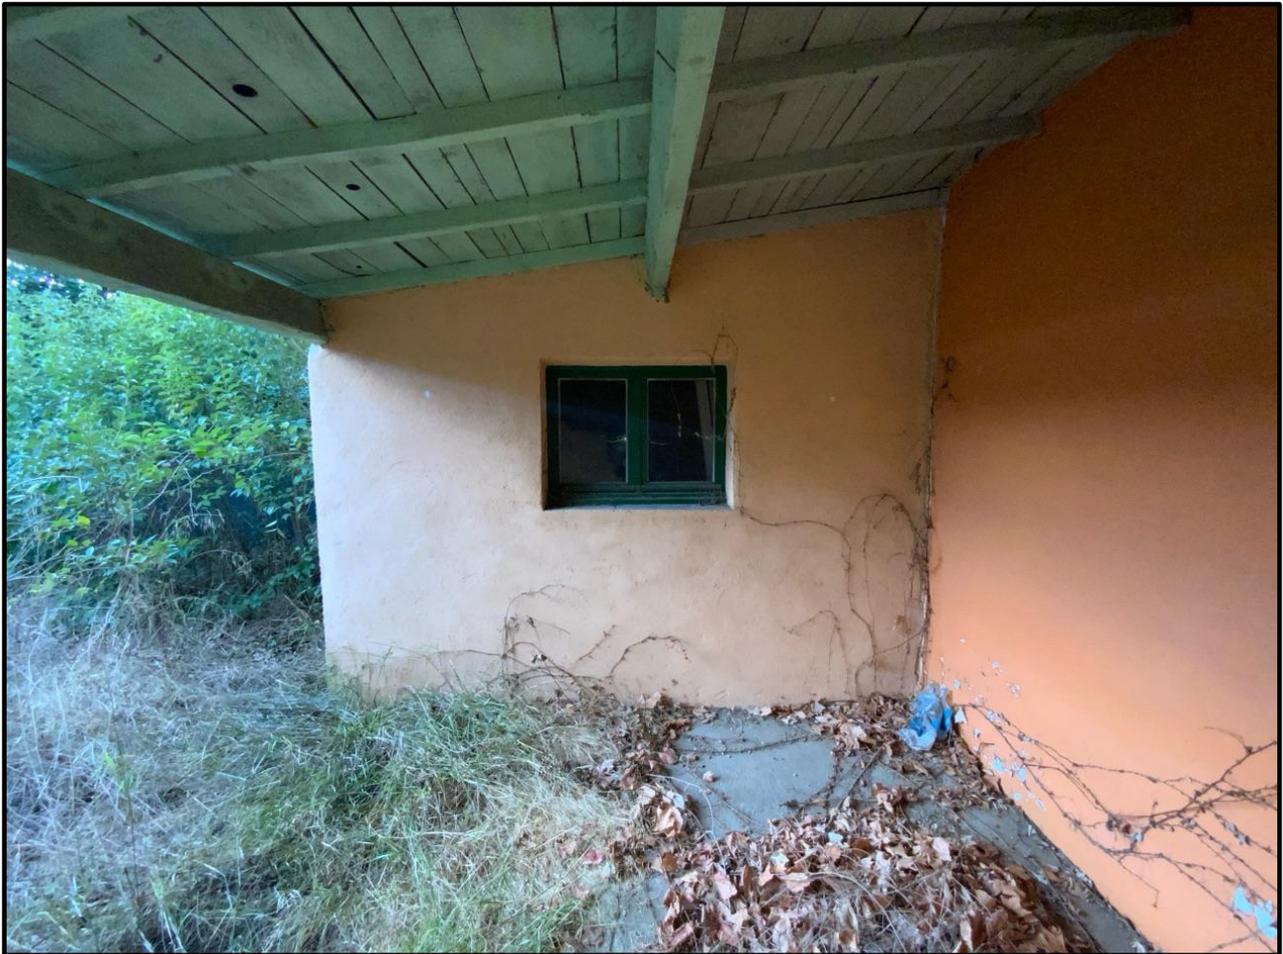
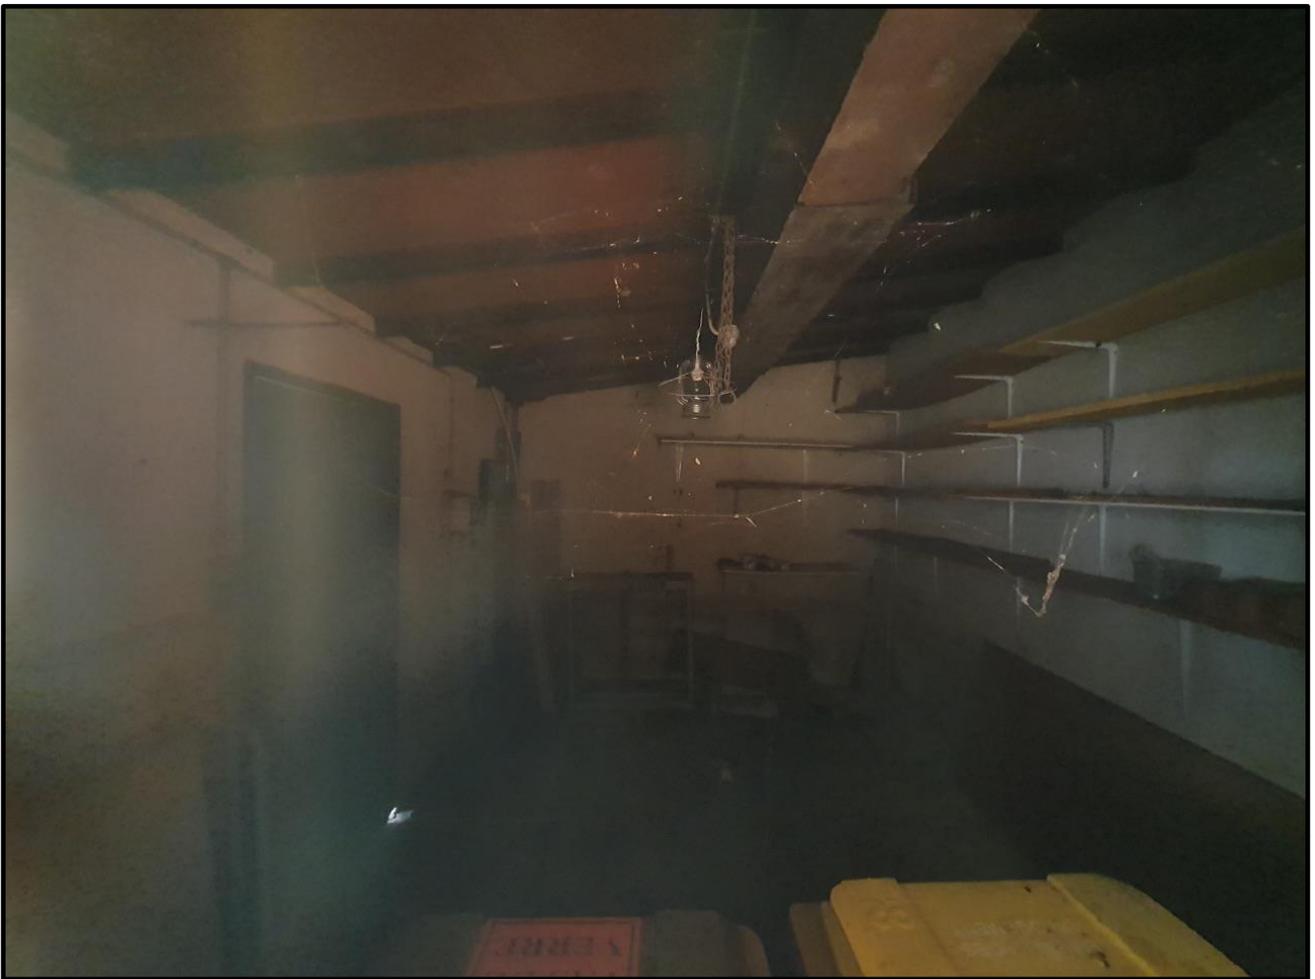
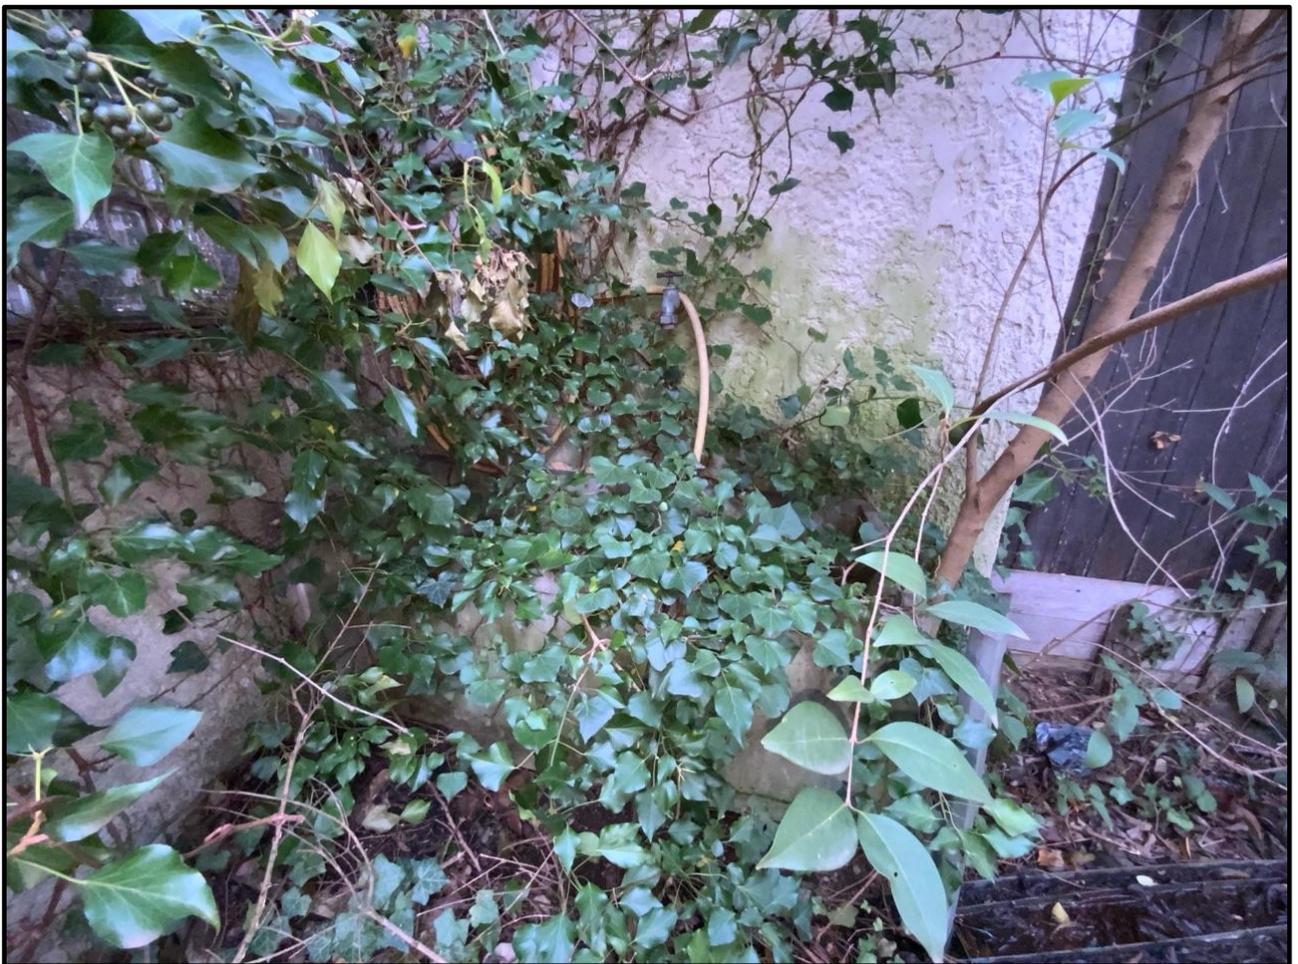
Cabanon et auvent

Nous n'avons pas pu visiter ce bâtiment, l'accès étant condamné par la végétation. Un lavoir en béton avec robinet devant le cabanon
