## PROCES VERBAL DE DESCRIPTION

Dossier n° C13760

Étant requis en application des dispositions des articles R 322-1 et suivants du Code des Procédures Civiles d'Exécution, et afin de requérir les renseignements utiles à la rédaction d'un PROCES VERBAL DESCRIPTIF sur le bien immobilier sis sur la commune d'AUBIGNOSC, Lotissement Le Château, section B N° 1234.

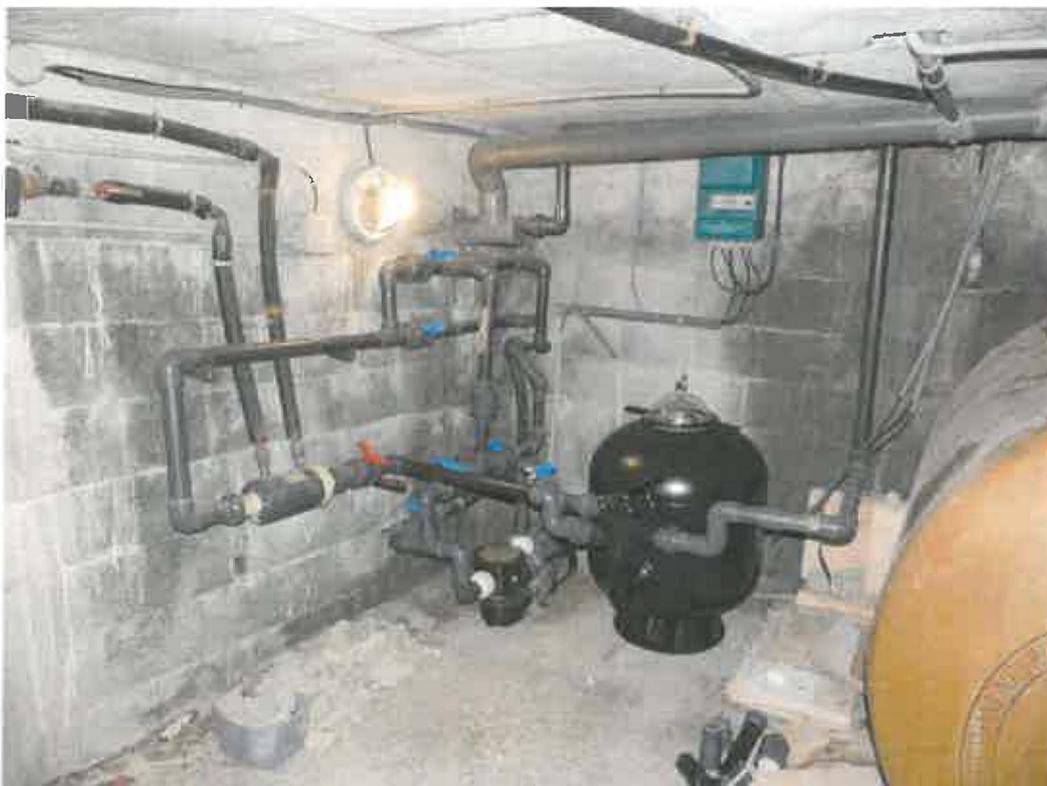
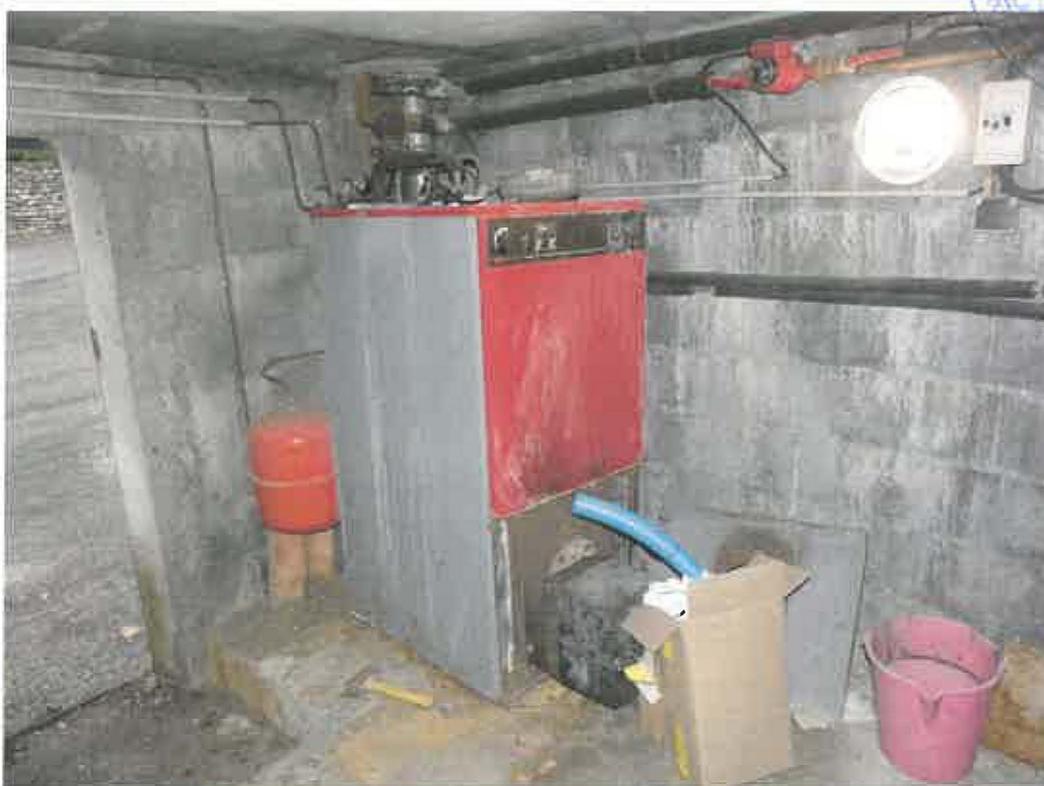
**Chaufferie et local technique :**

Dans cette pièce se trouve un groupe de filtrations pour piscine visiblement très récent. A ce propos monsieur XXX m'indique qu'il a été changé très récemment.

Présence de la chaudière. Chaudière de plus de 25 ans aux dires de monsieur XXX.

Présence d'une citerne à fuel métallique.

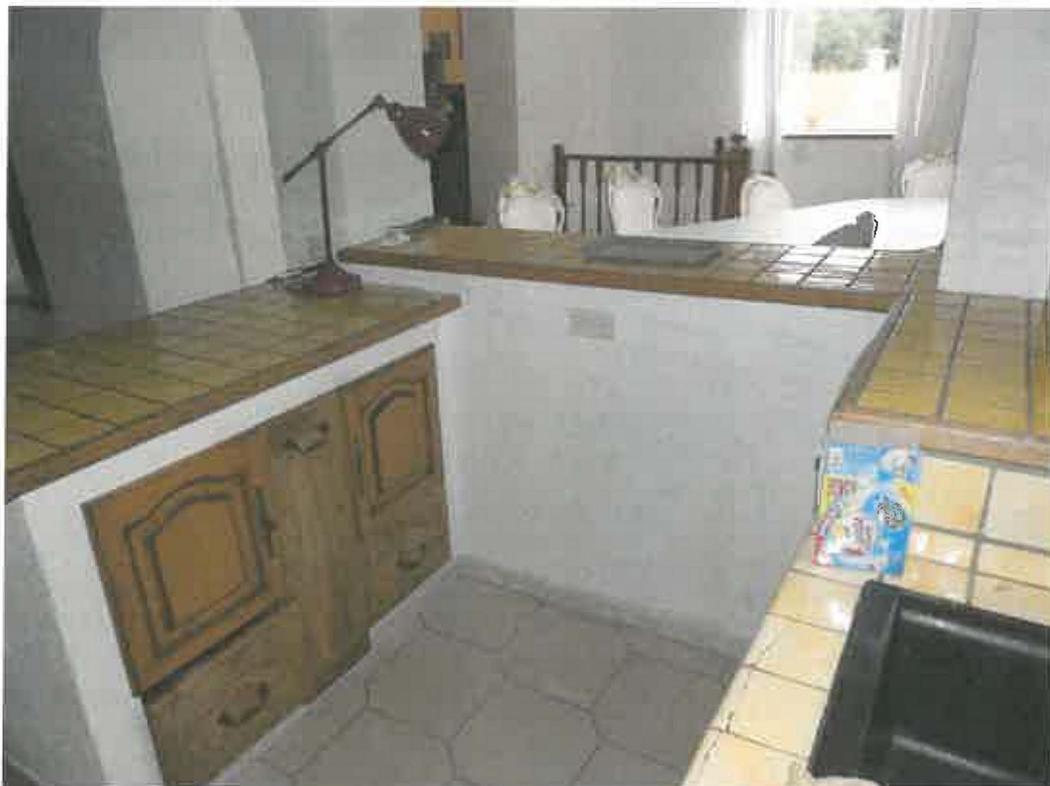
### **CUISINE :**

La cuisine est aménagée avec deux plans de travail, un bar, un évier en résine, espace de cuisson avec hotte maçonné et meuble bas, 6 portes et 5 tiroirs.

Le plafond de cette cuisine est mansardé, il est recouvert de lambris.
