PROCES VERBAL DESCRIPTIF

Que la vente sur licitation de l'immeuble indivis sis les Croisés RN 86 lieu-dit Font de Méry à CASTILLON DU GARD a été ordonnée à la barre du tribunal de NIMES.

Qu'il convient de procéder à la description du bien immobilier sis à cette adresse et cadastré section B n° 108 pour une contenance de 06 ares et 00 centiares.

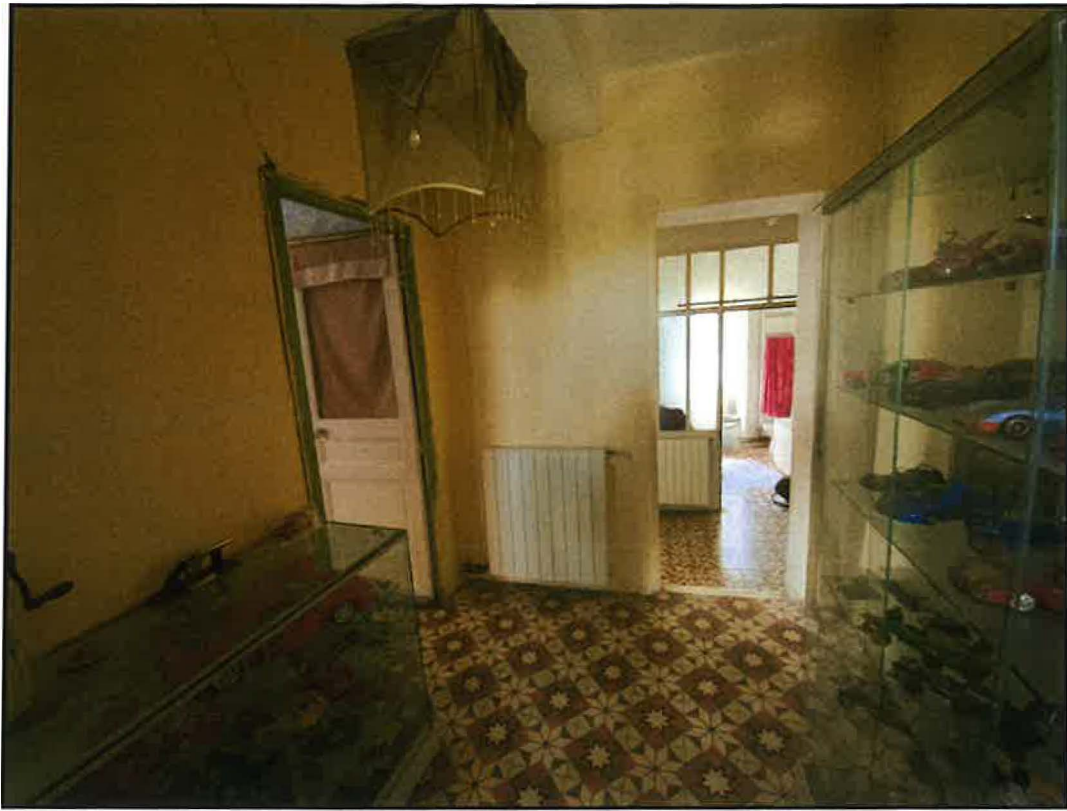
Murs : plâtre. Une lézarde côté bureau

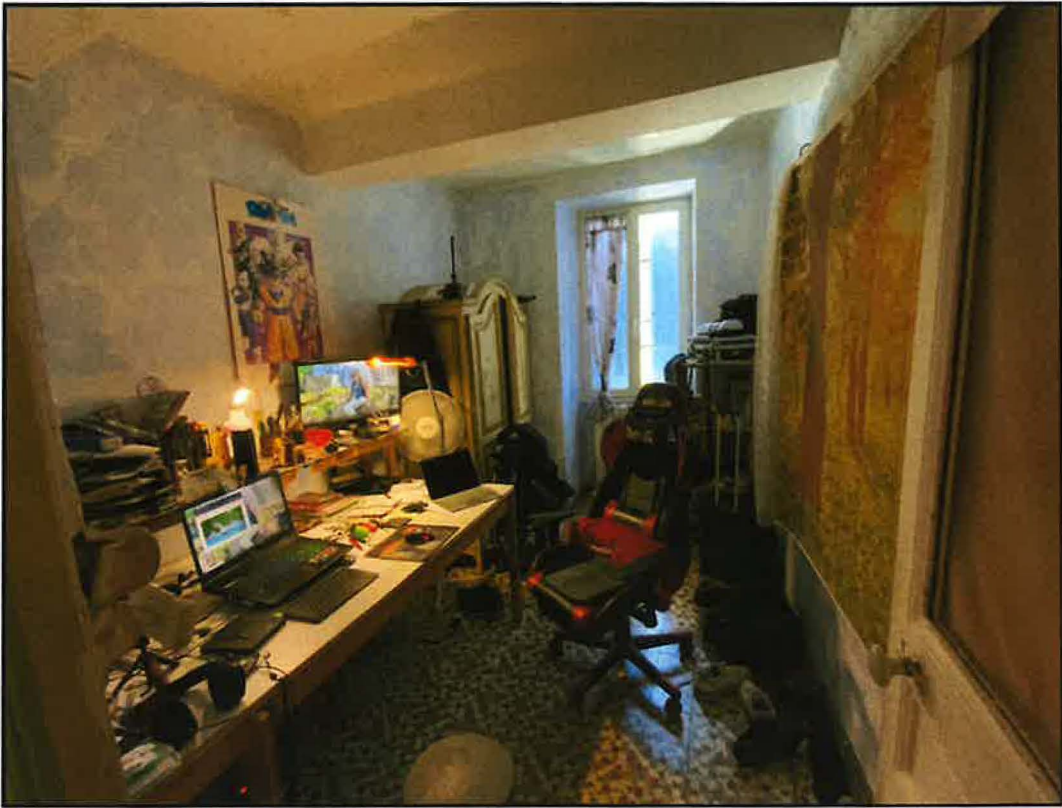
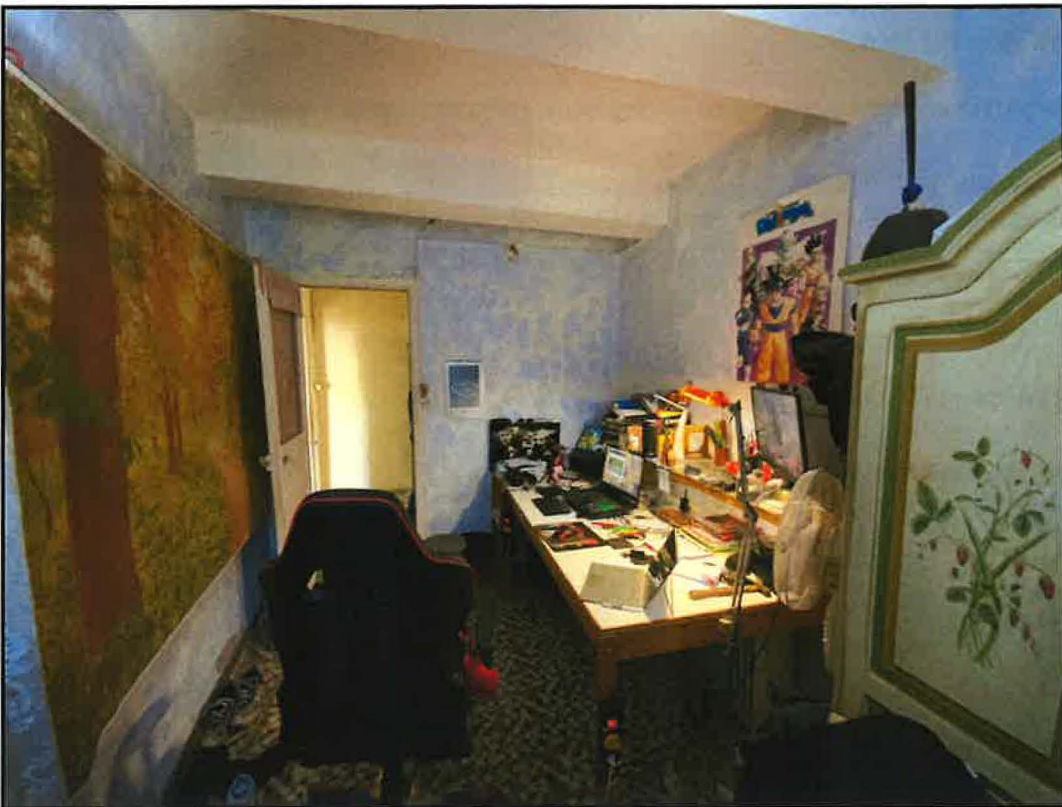
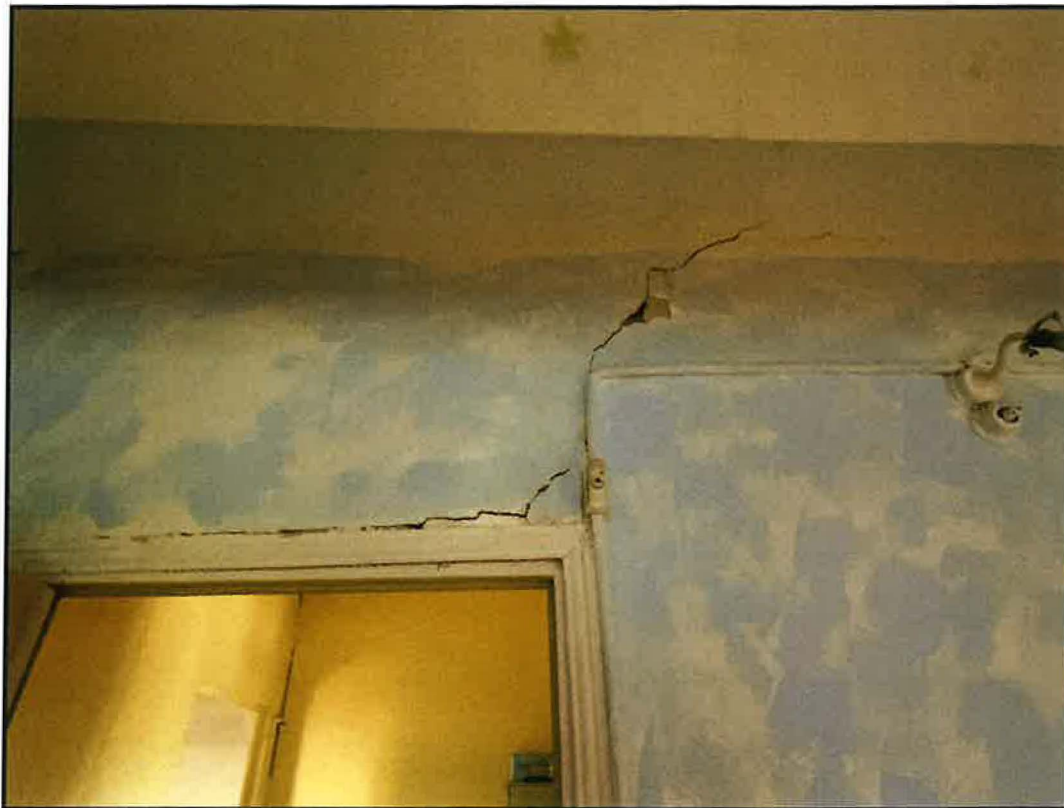
Porte en bois ancienne avec poignée en céramique, panneau supérieur absent.

Murs : peinture. Lézarde traversante sur la cloison côté dégagement

Interrupteur électrique vétuste.

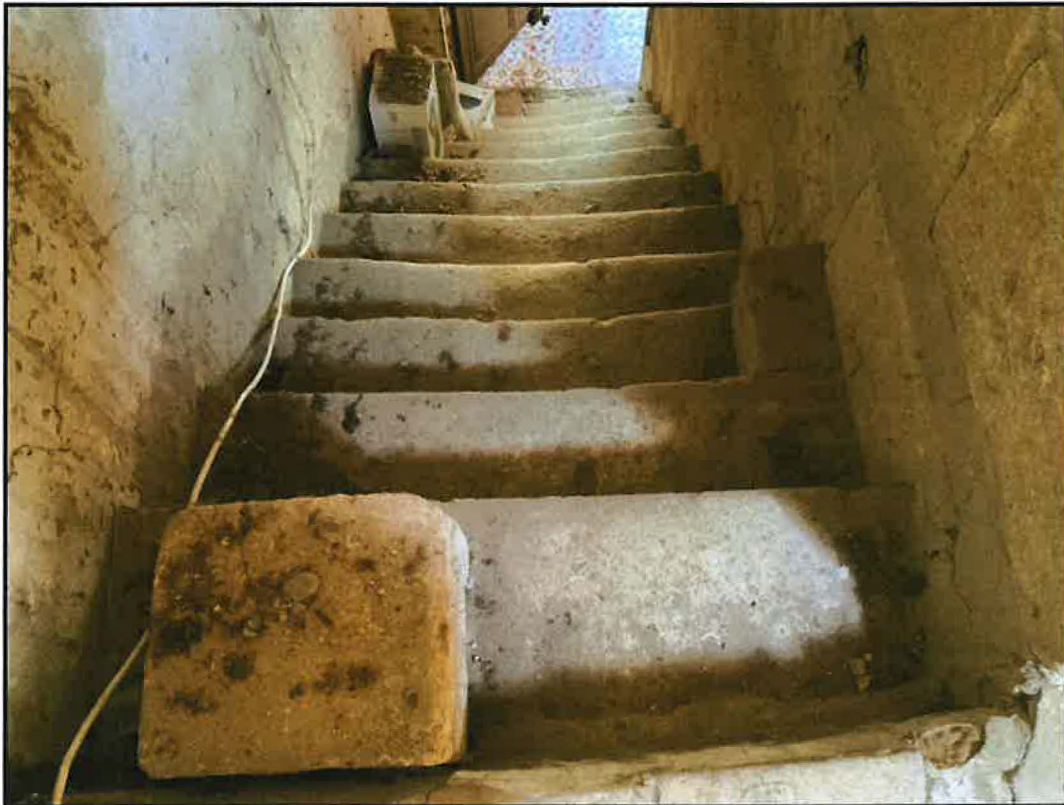
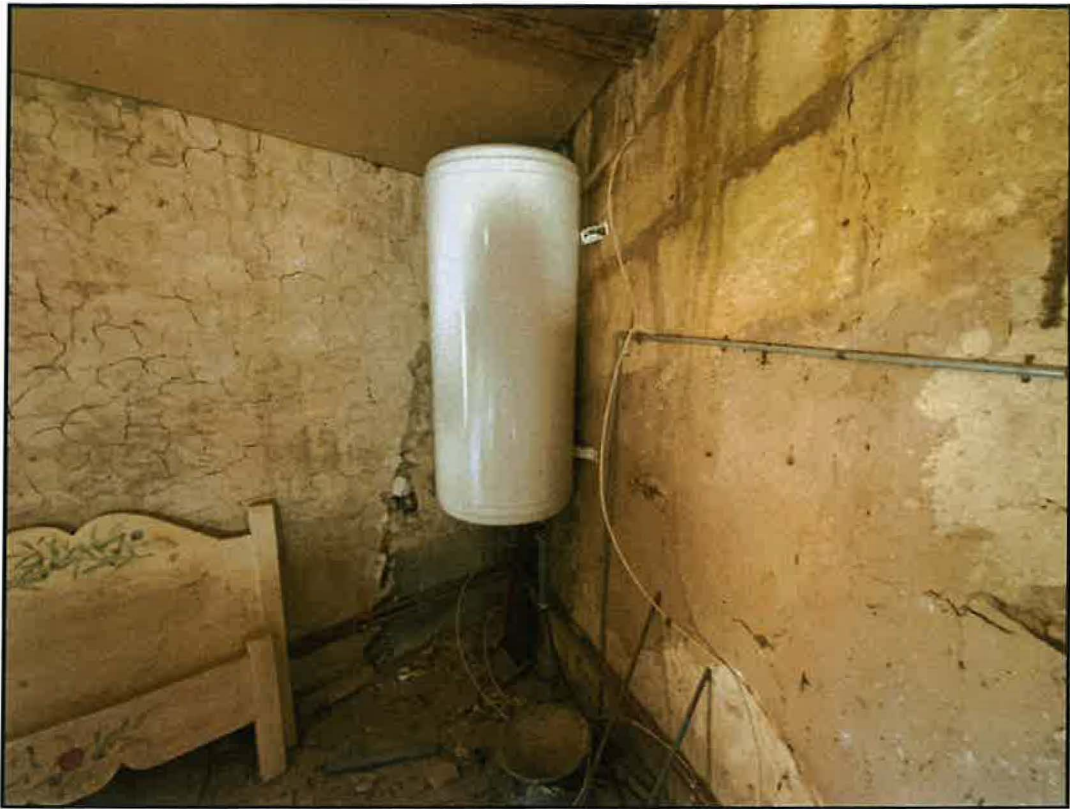
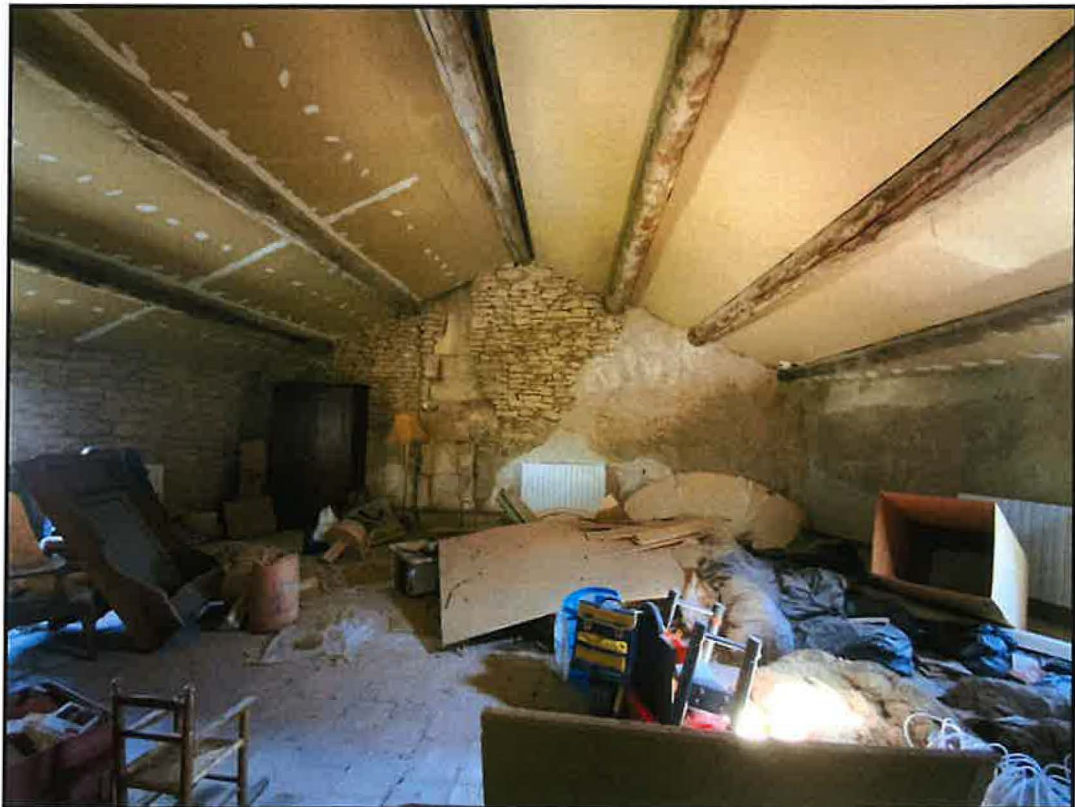
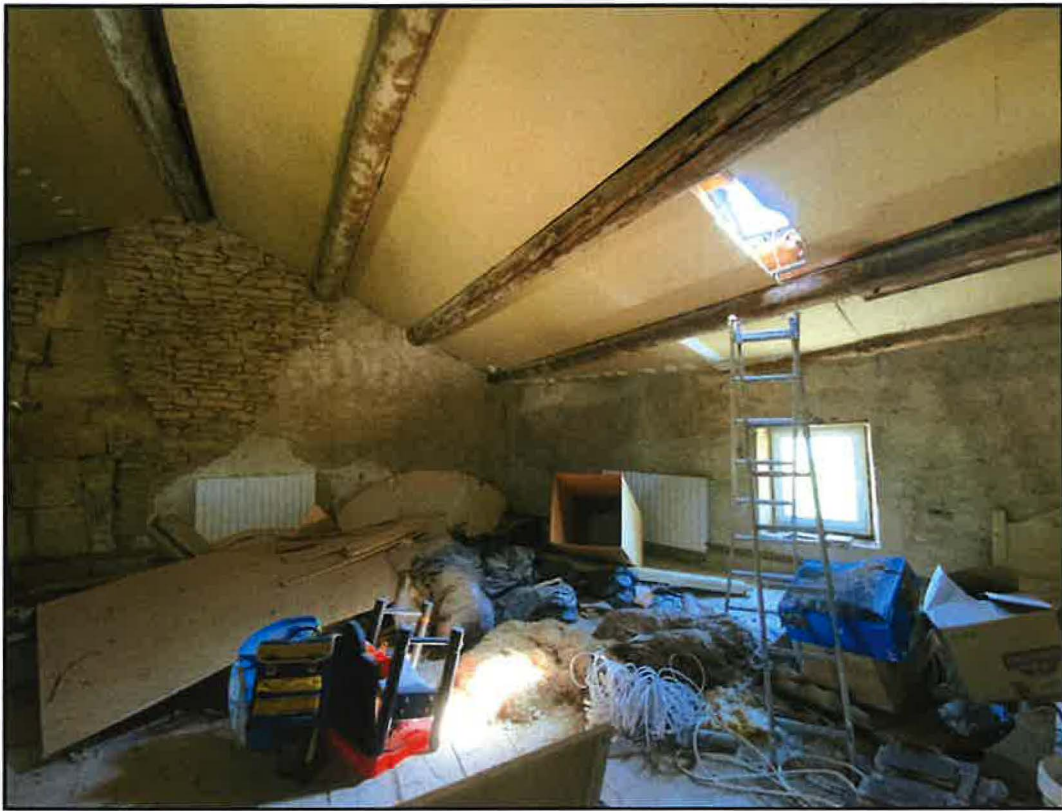
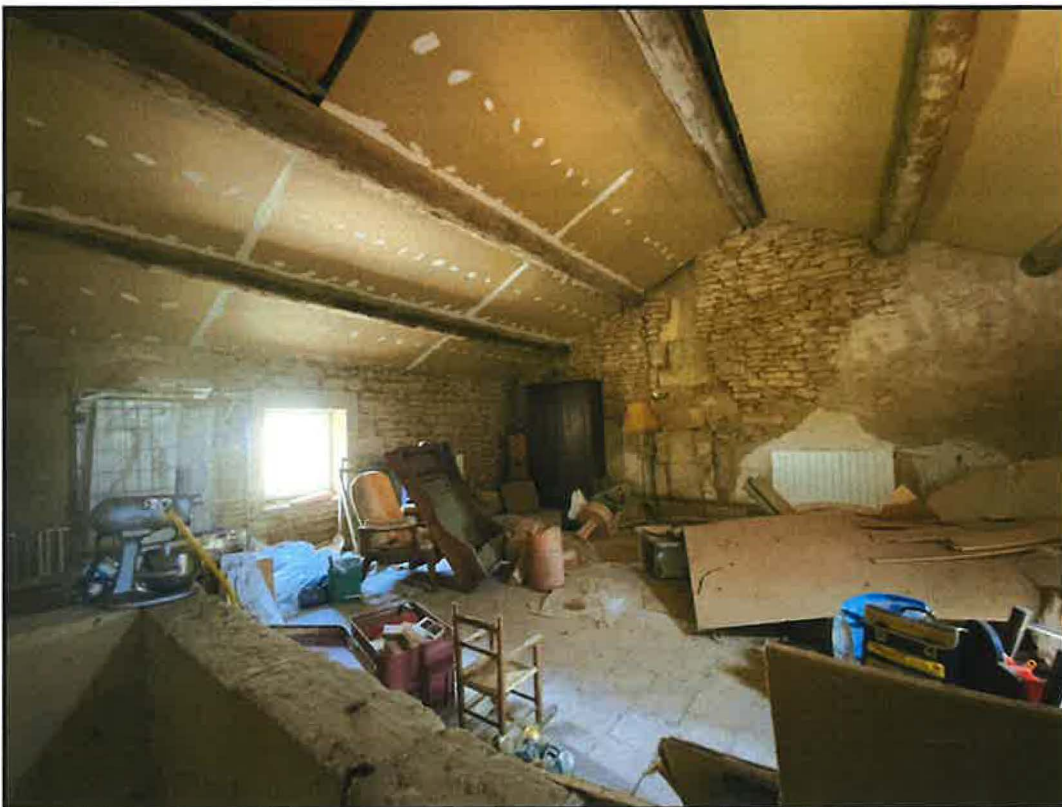
Des travaux d'aménagement ont débuté.

Sol : bruts ou parfeuils anciens, cassés, encrassés

Murs : pierre brute sans isolation ou enduit.

Plafond : placoplâtre inachevé;
