PROCES VERBAL DESCRIPTIF

Que la vente sur licitation de l'immeuble indivis sis 288 chemin du saut du levreau à PONT SAINT ESPRIT a été ordonnée à la barre du tribunal de NIMES.

Qu'il convient de procéder à la description du bien immobilier sis : 288 chemin du saut du levreau à PONT SAINT ESPRIT et cadastré section BN n° 85 pour 20 centiares et BN n° 87 pour 7 ares et 02 ca.

288 rue du saut du levreau
Parcelles BN 85 et 87

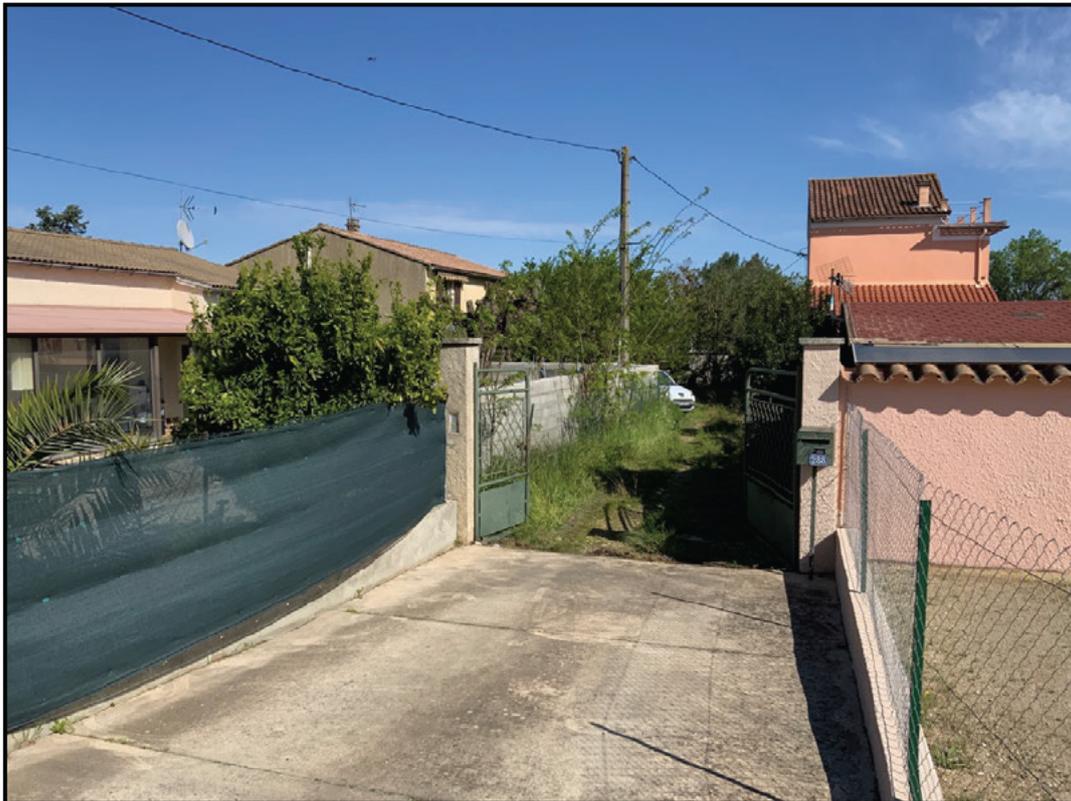
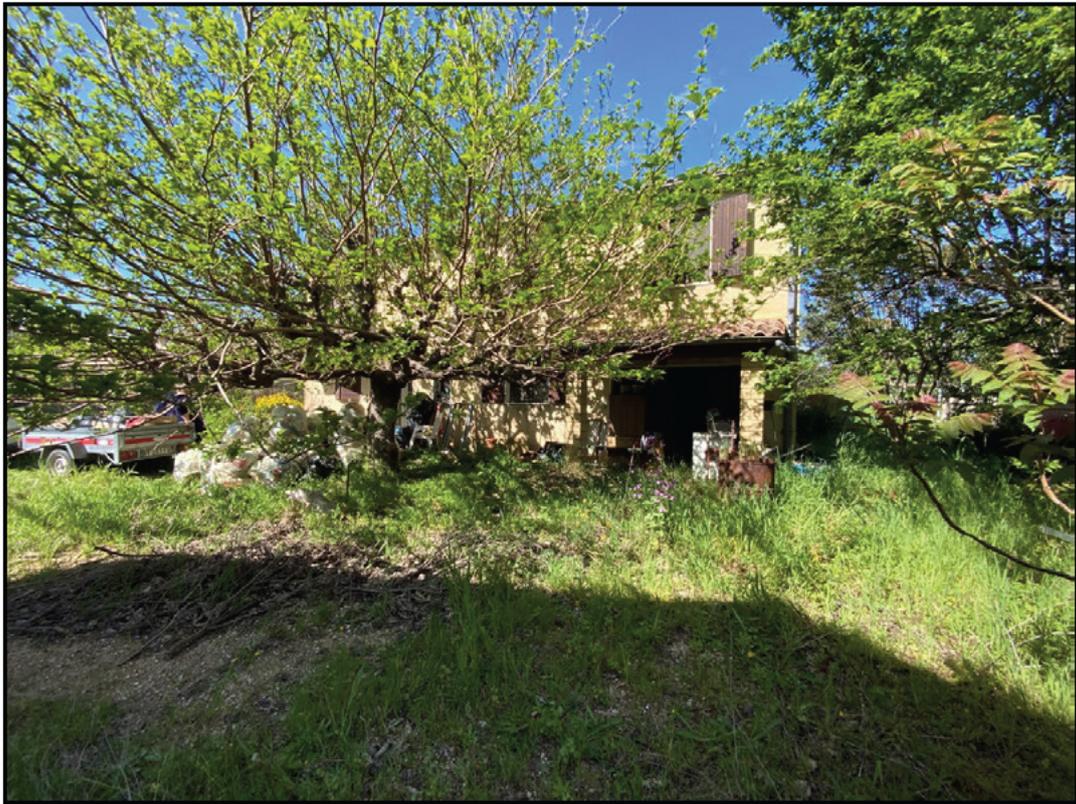
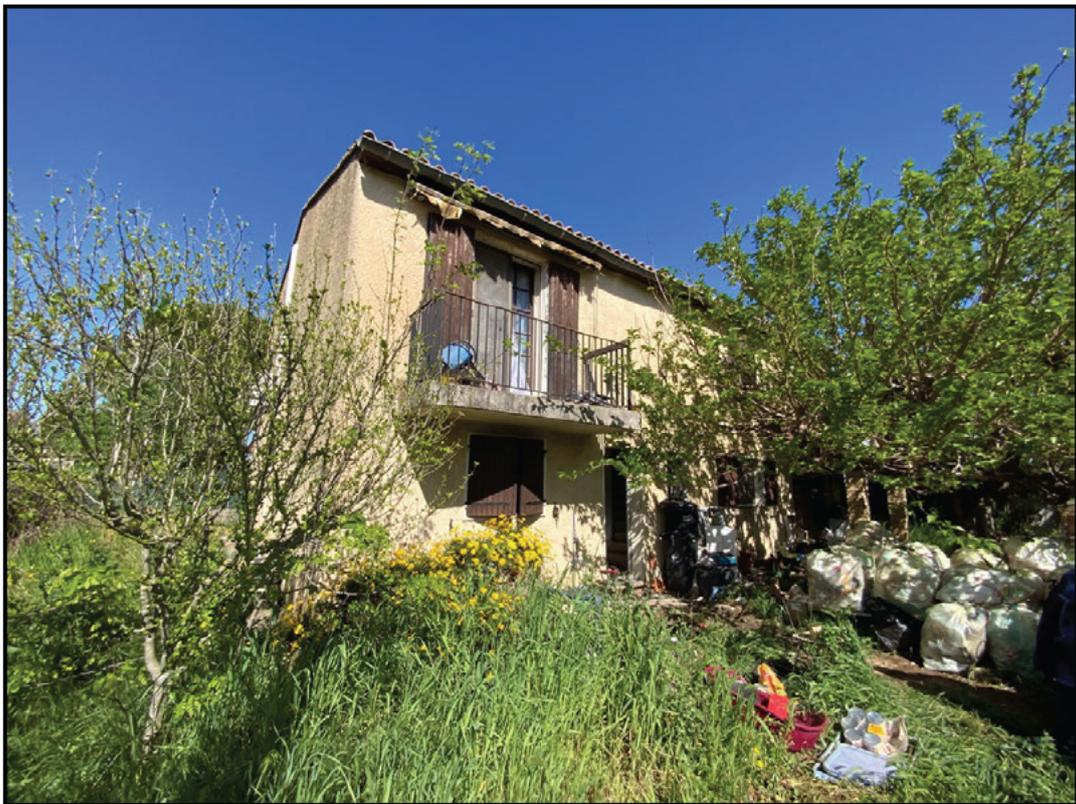
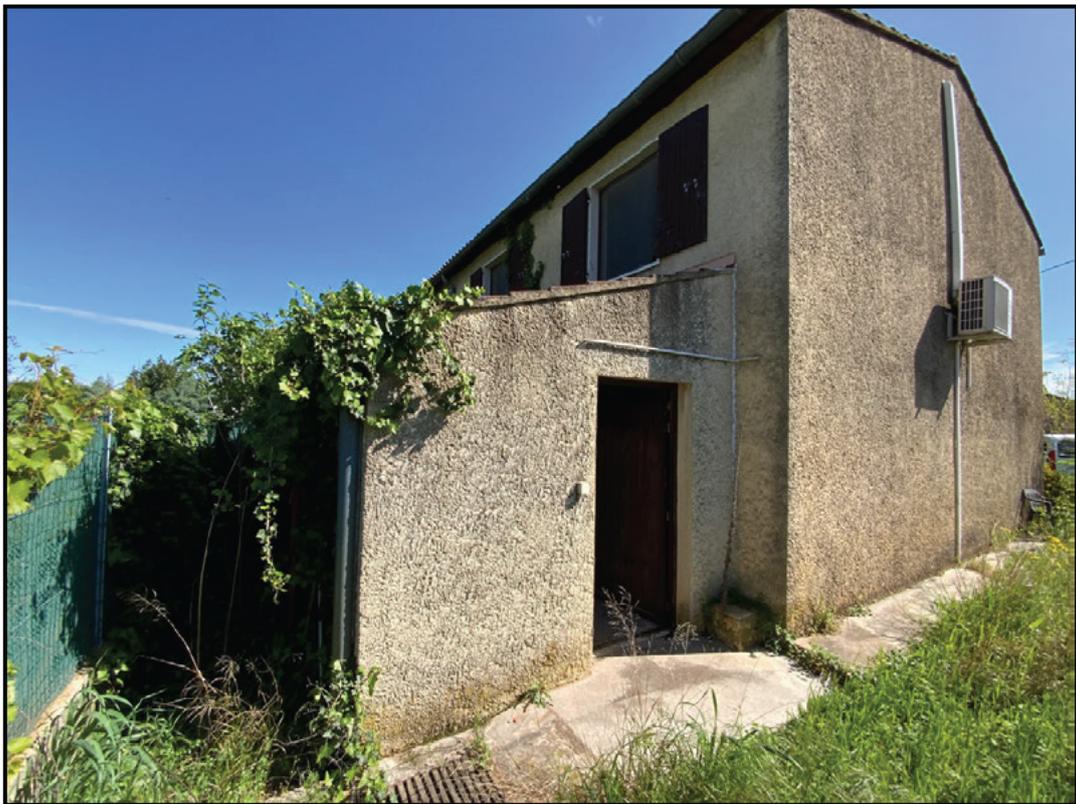
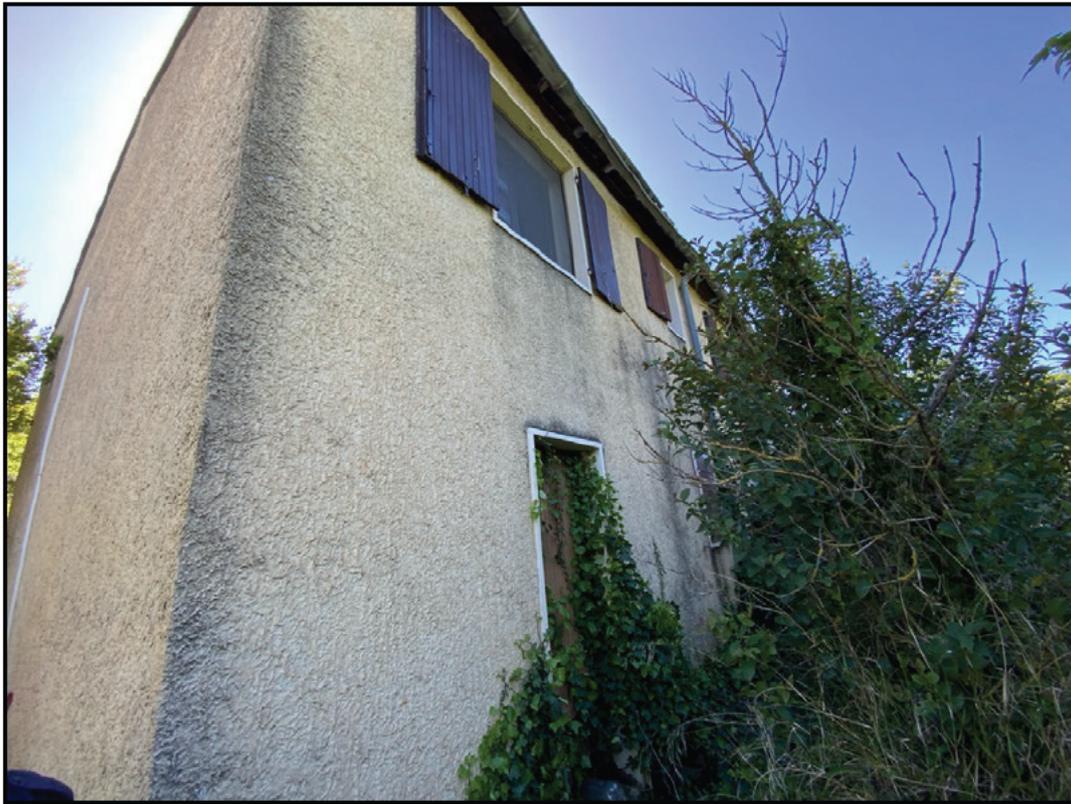
La maison bien qu'habitée, est totalement insalubre : Les sols encrassés, les papiers peints et peintures vétustes, les portes endommagées, les équipements hors d'usage.

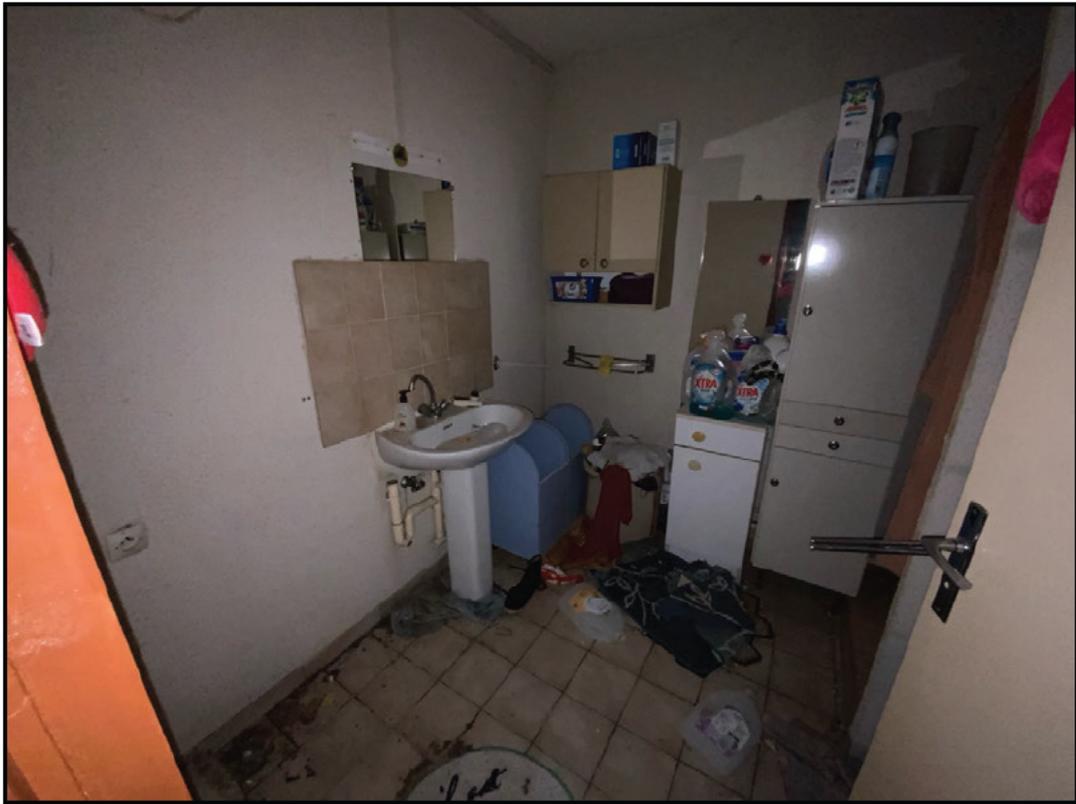
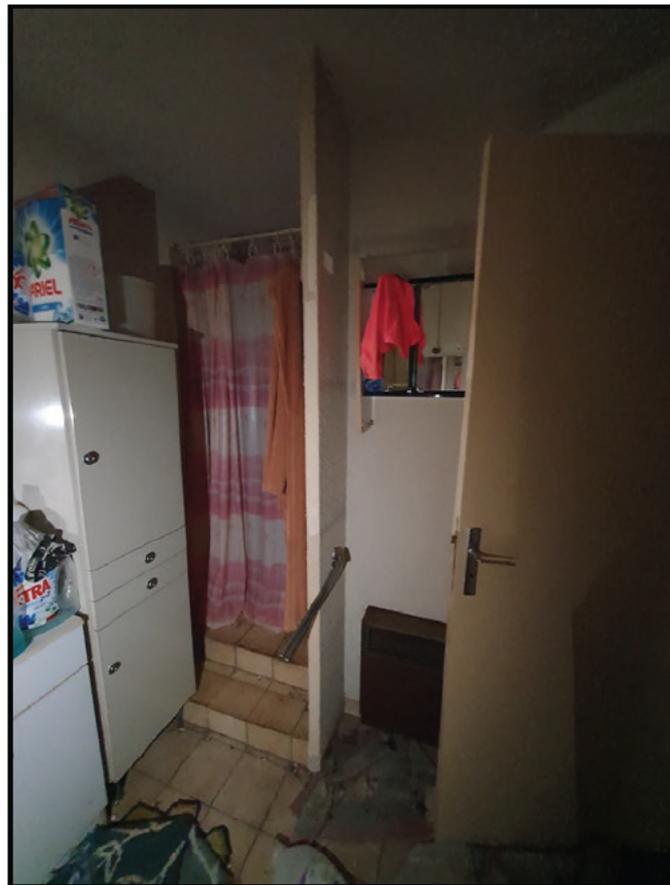
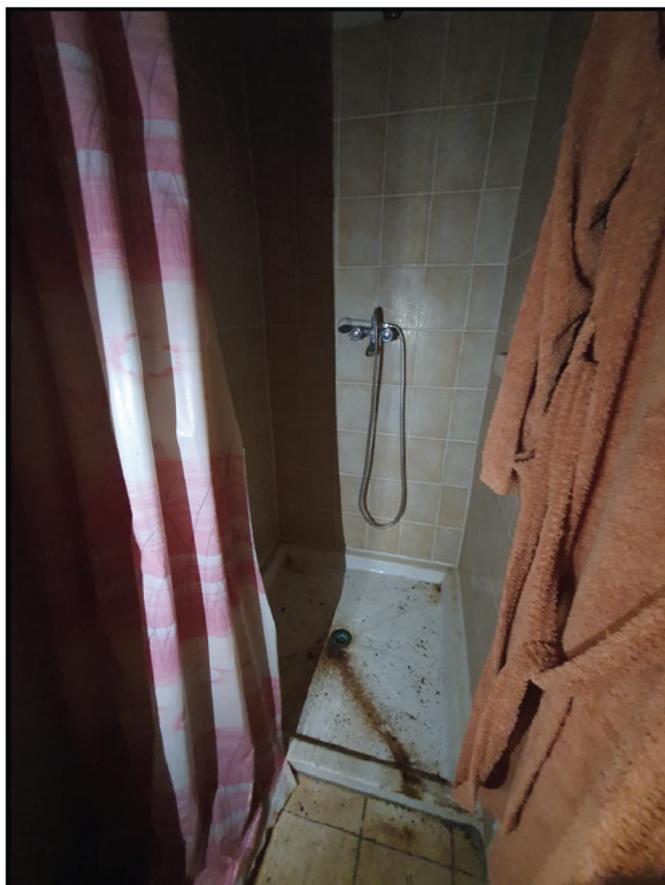
Équipement : un radiateur électrique très ancien rouillé, un lavabo sur colonne en céramique avec robinet mélangeur, un douche bâtie carrelée, avec receveur en céramique et robinet mélangeur.

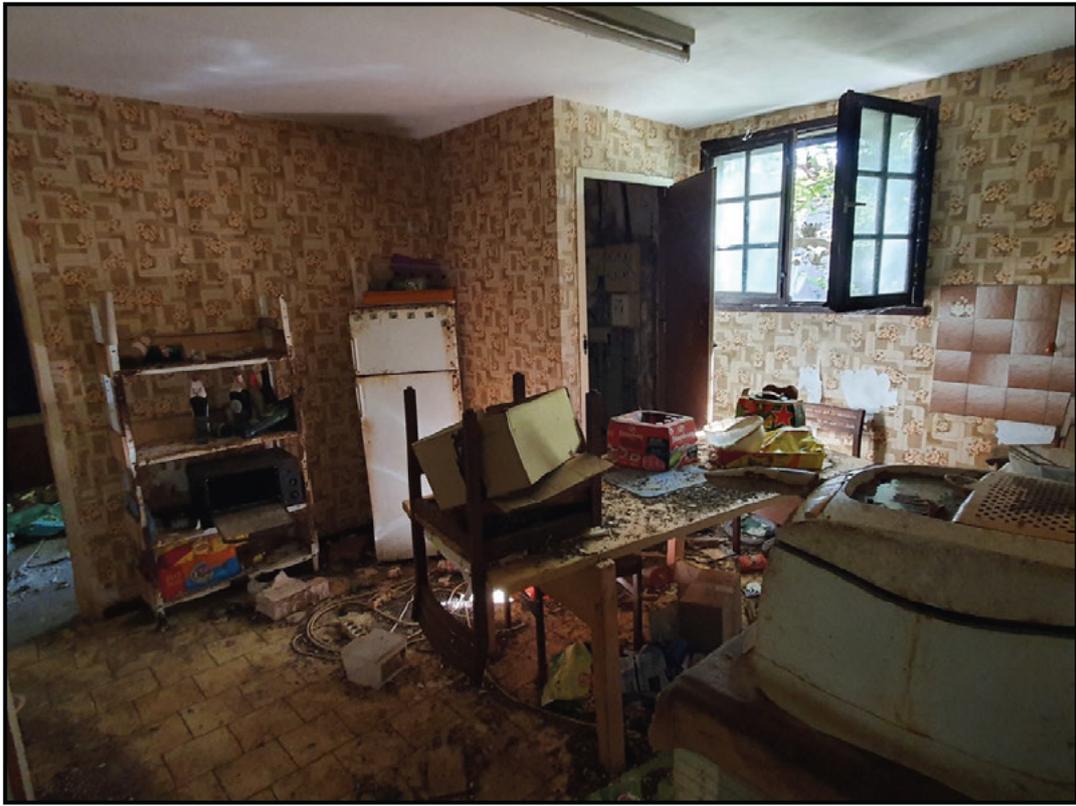
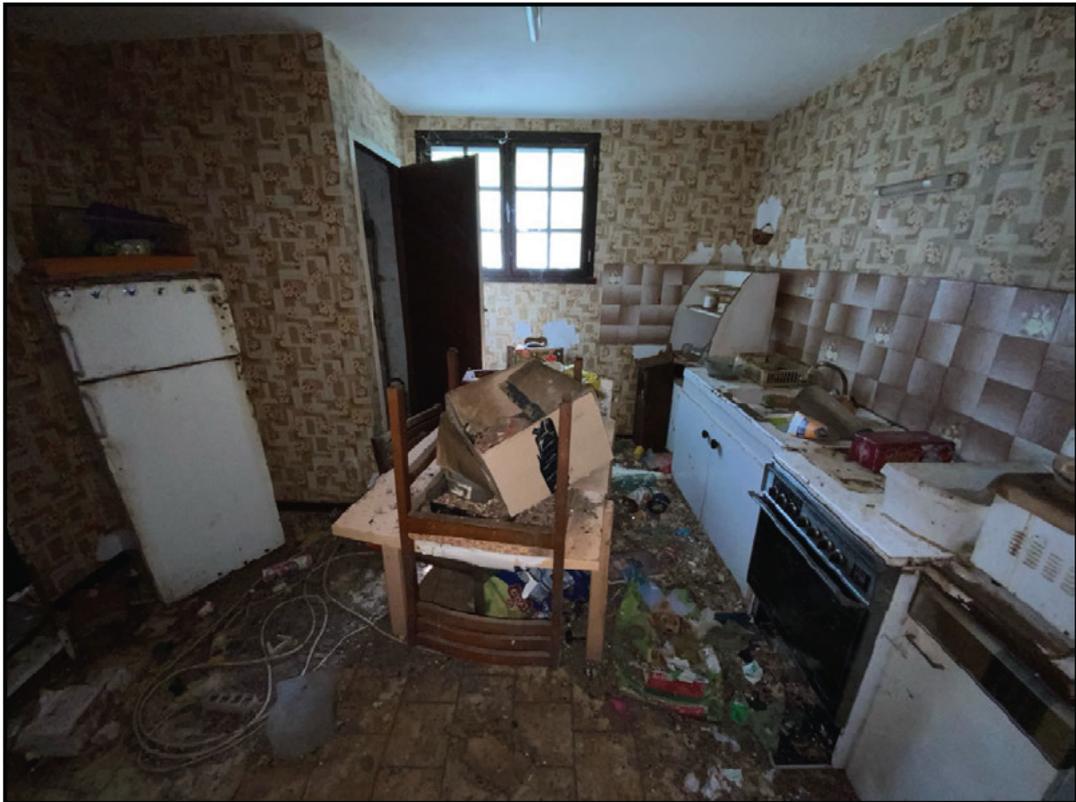
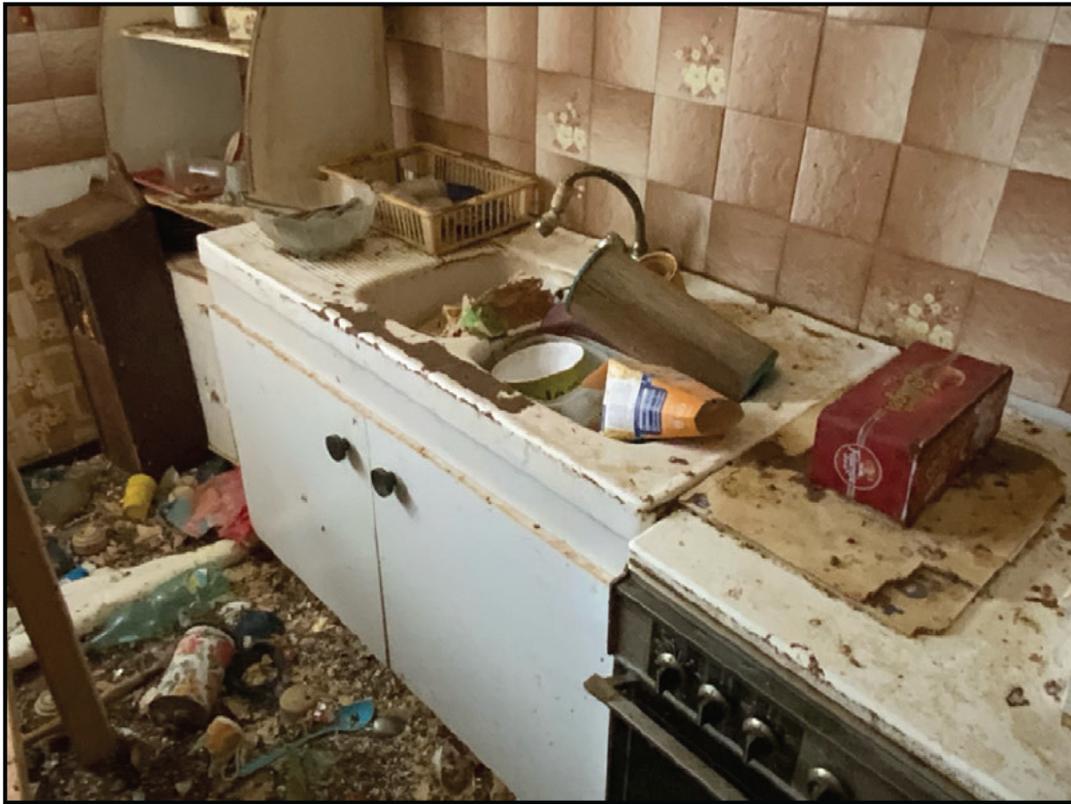
Cette pièce est totalement insalubre.

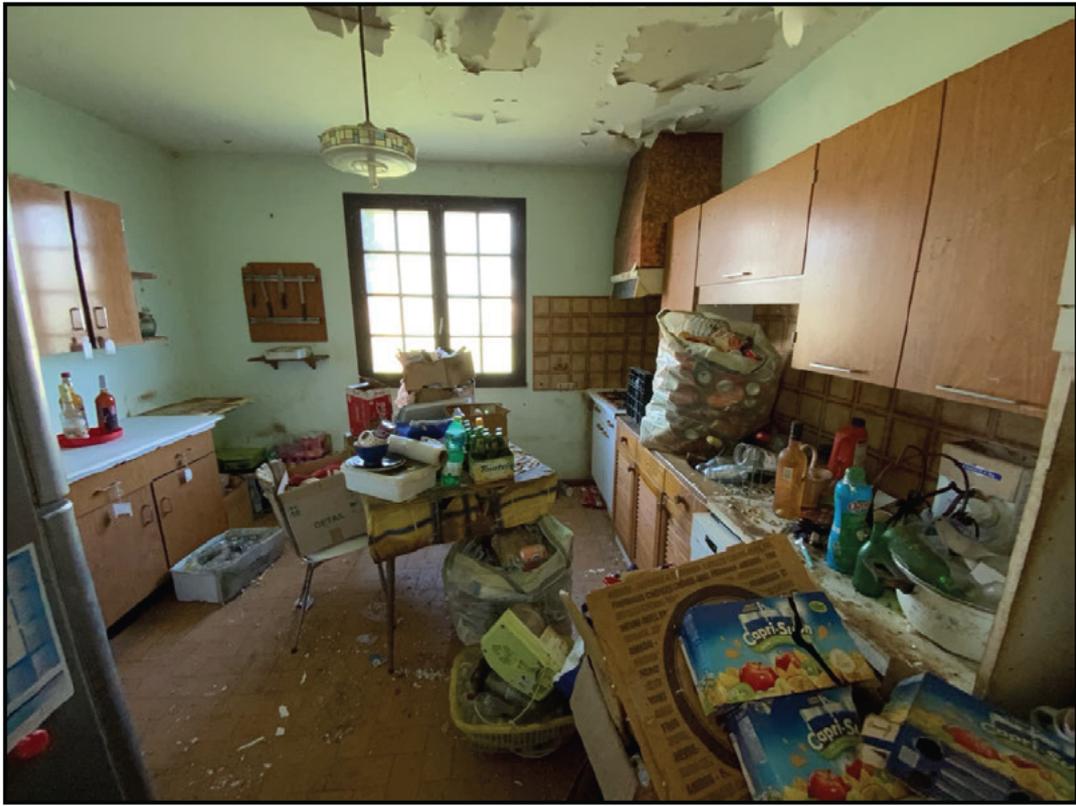
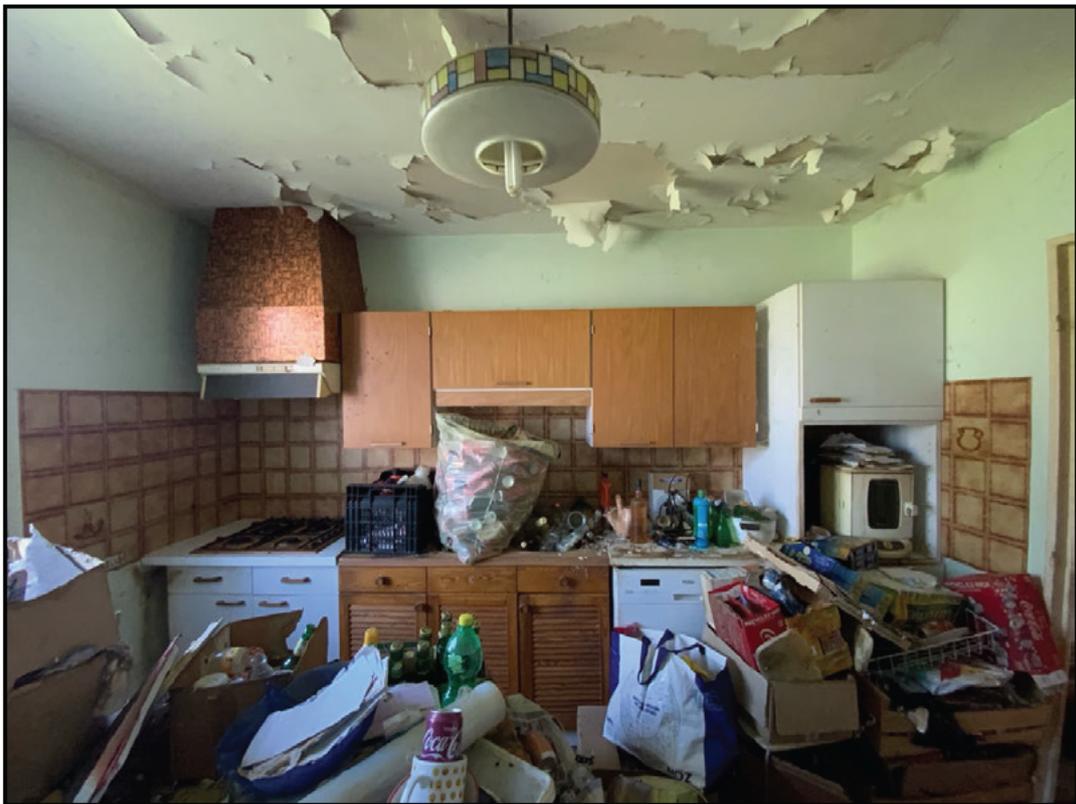
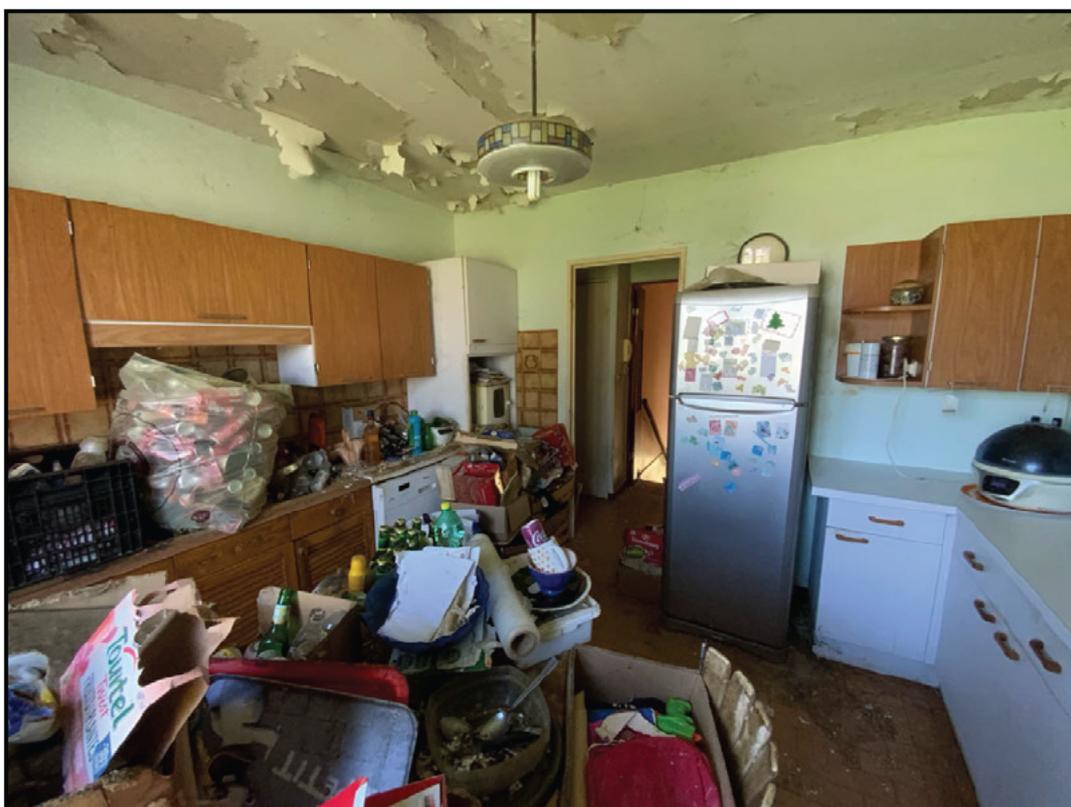
Cette pièce est insalubre.

plafond : peinture écaillée.

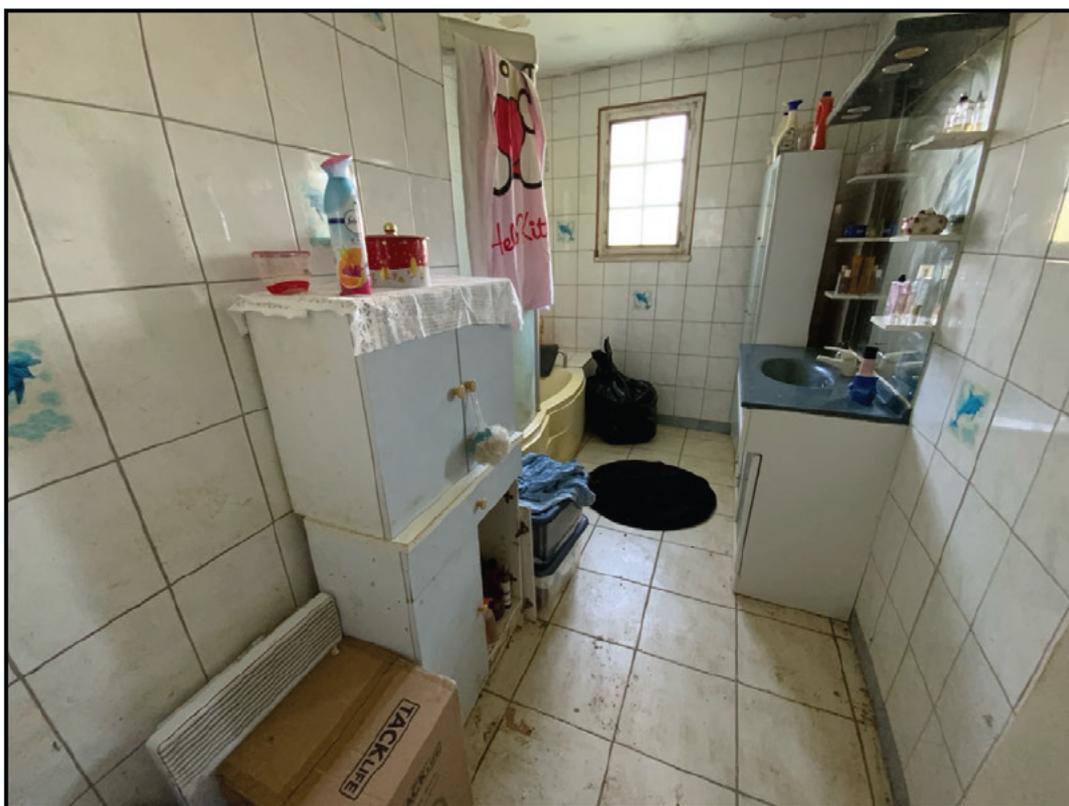
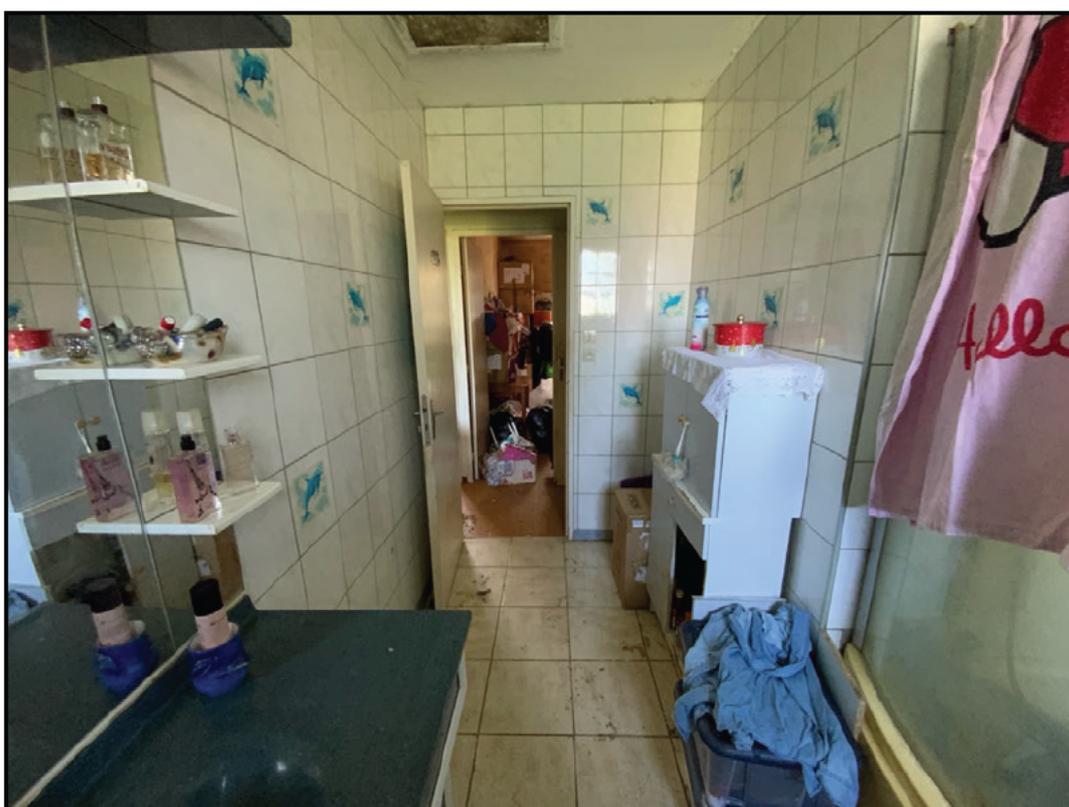
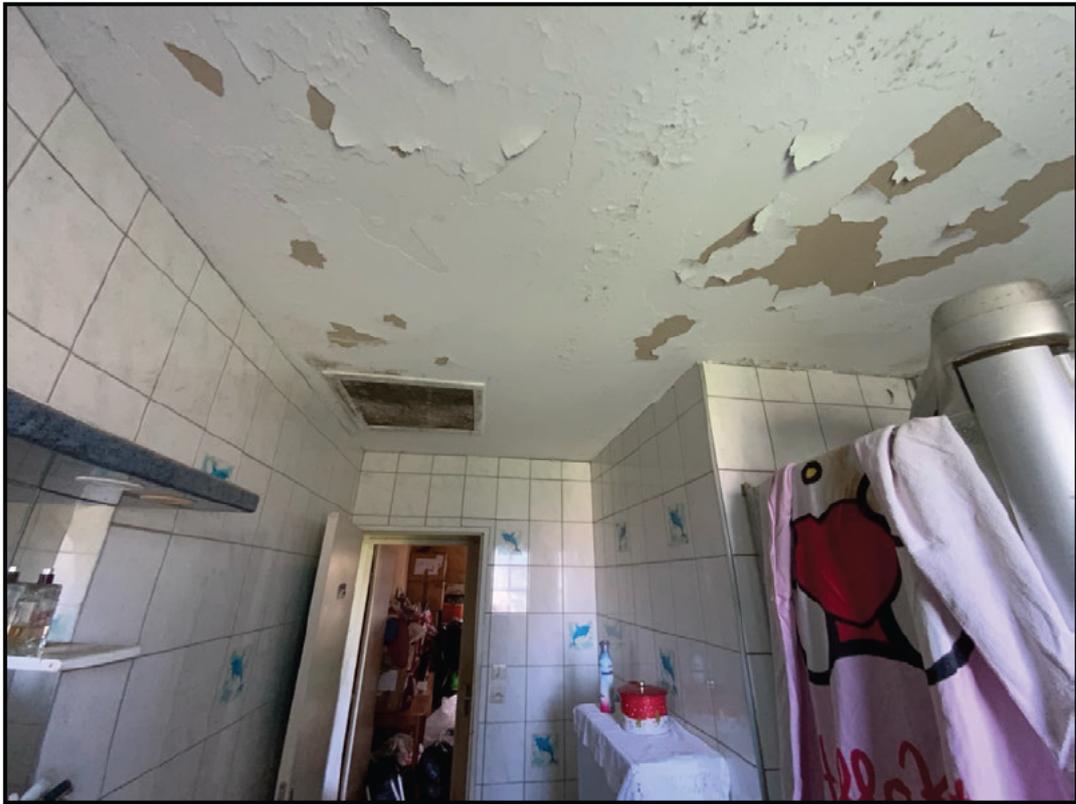
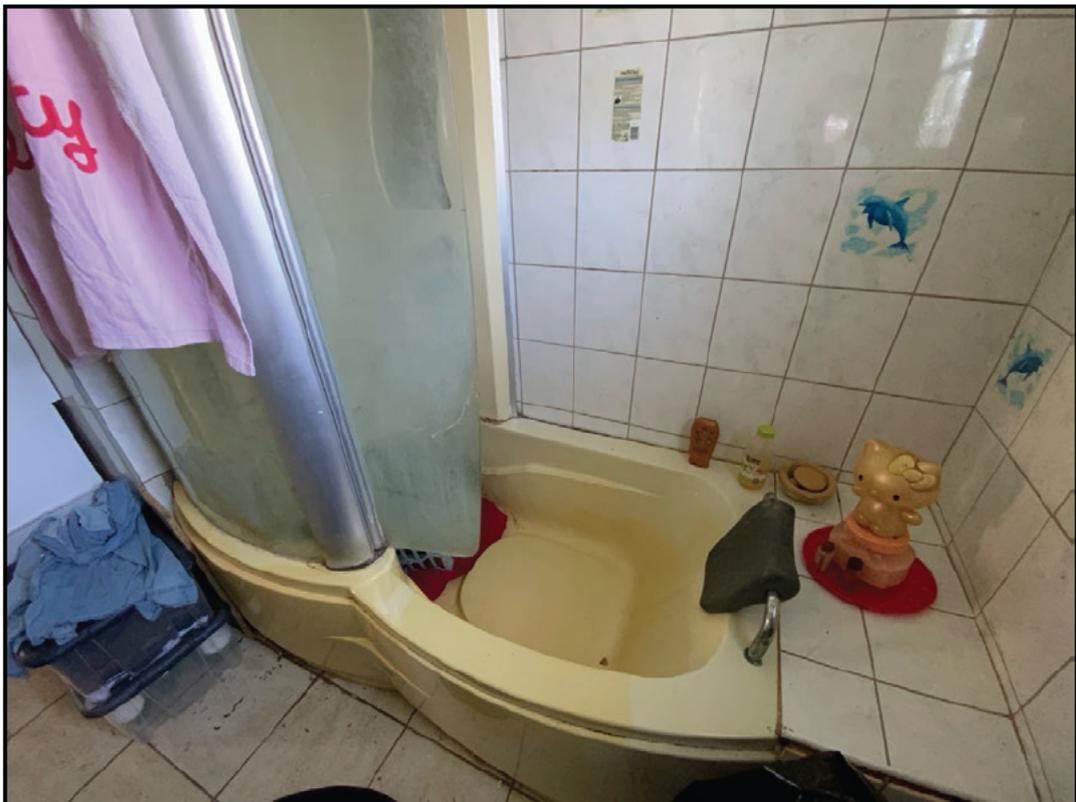
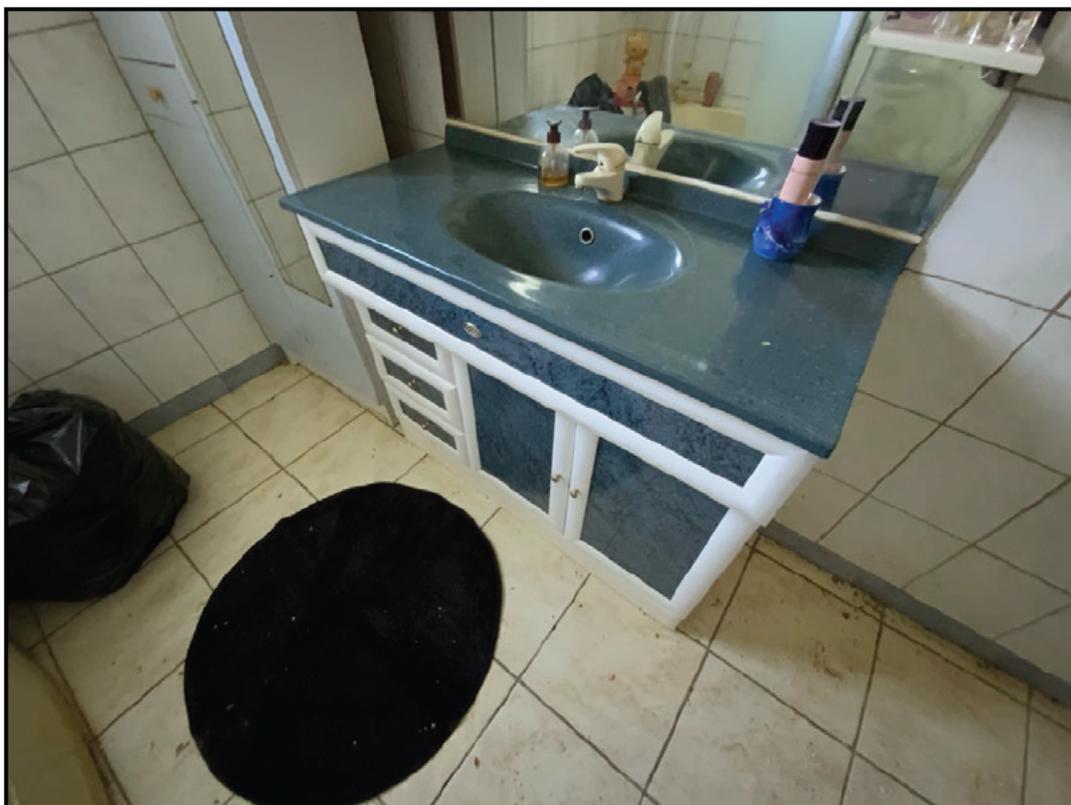
Murs faïence murale
Plafond : peinture écaillée
