PROCES VERBAL DESCRIPTIF IMMOBILIER

L'AN DEUX MILLE VINGT QUATRE ET LE DIX NEUF JUIN A
QUATORZE HEURES

Il est procédé ci-après au procès-verbal de description des lieux et notamment sur la commune ALES (Gard), **17 rue de la Gardette 30100 ALES**, consistant en une maison d'habitation avec terrain cadastrée **section CH N° 639 pour une contenance de 12 A 01 ca**, ledit immeuble appartenant à :

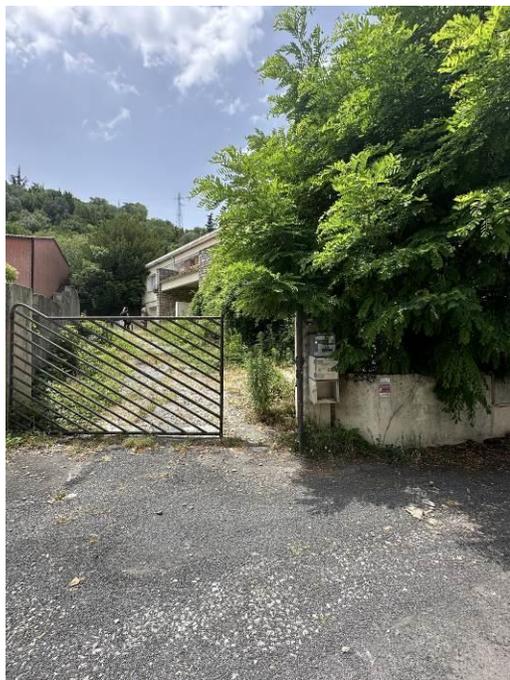
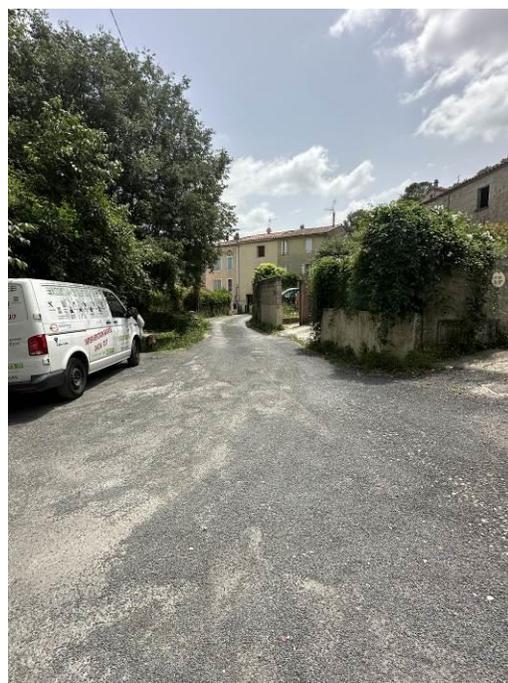
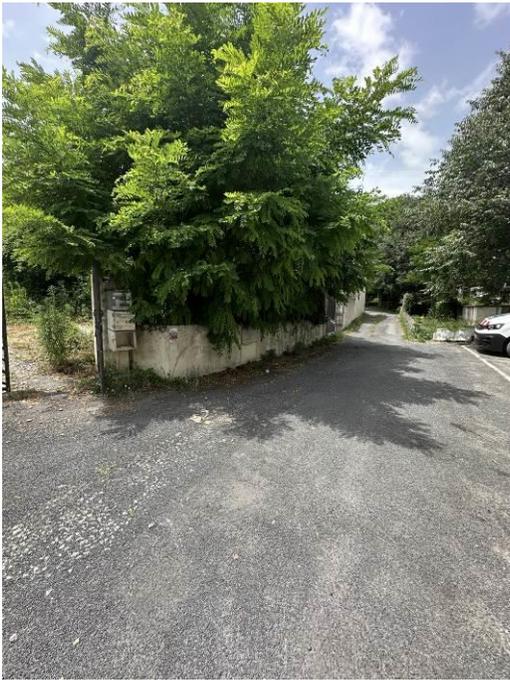
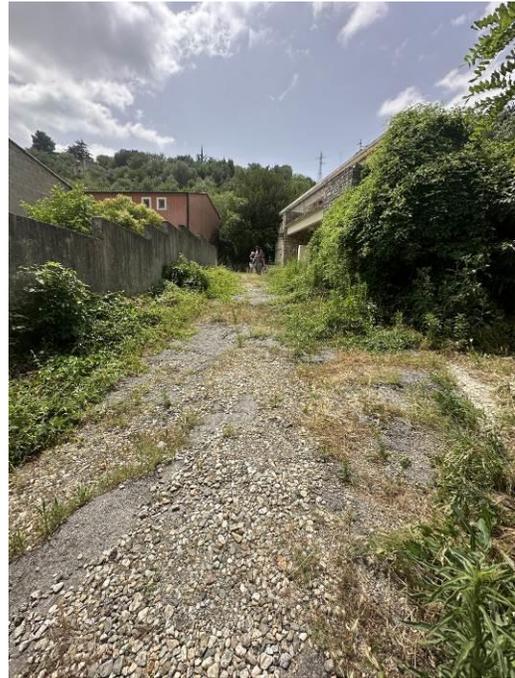
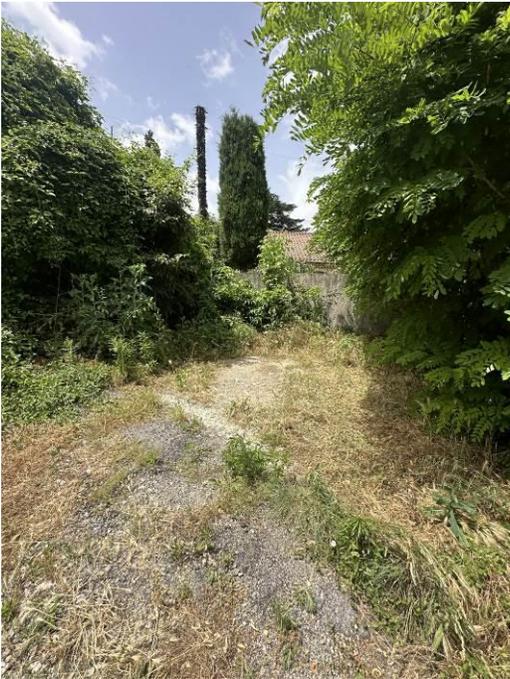
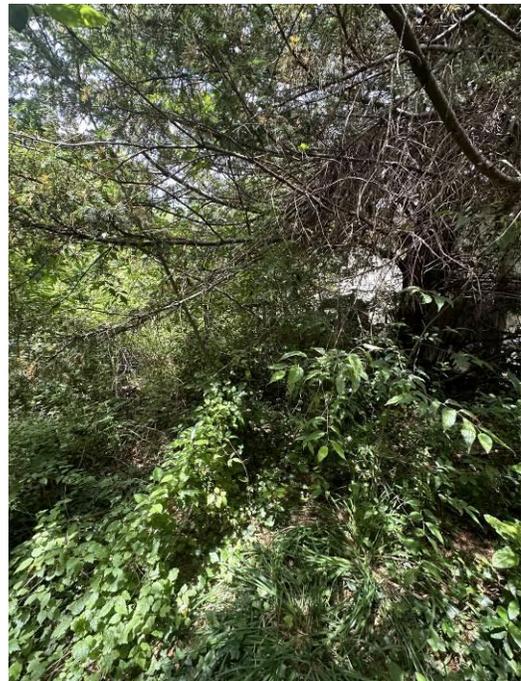
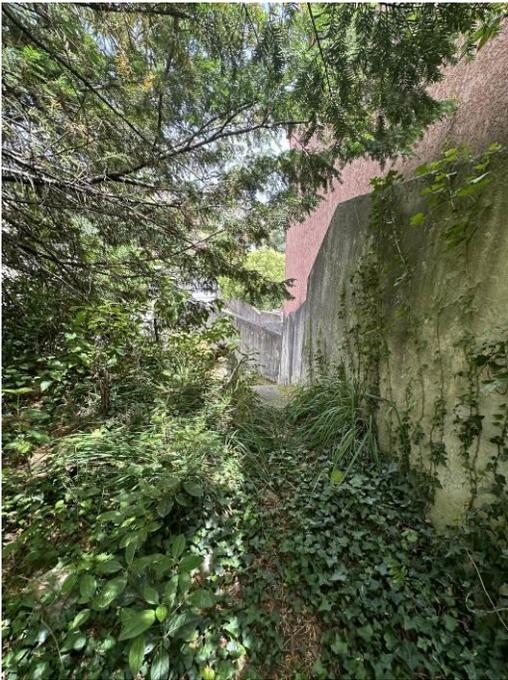
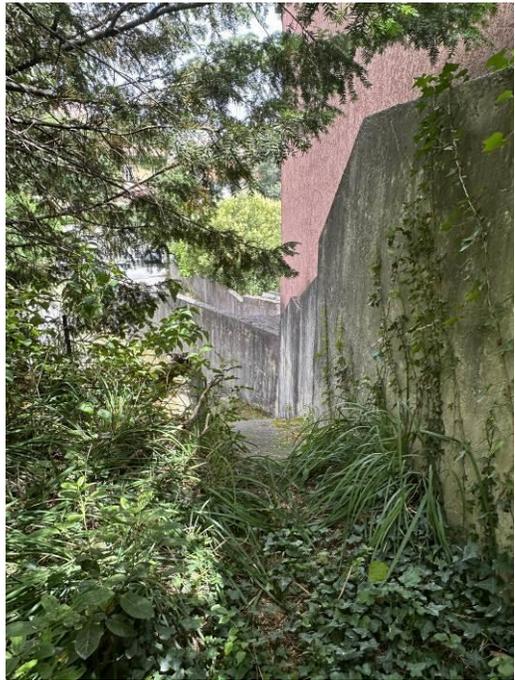
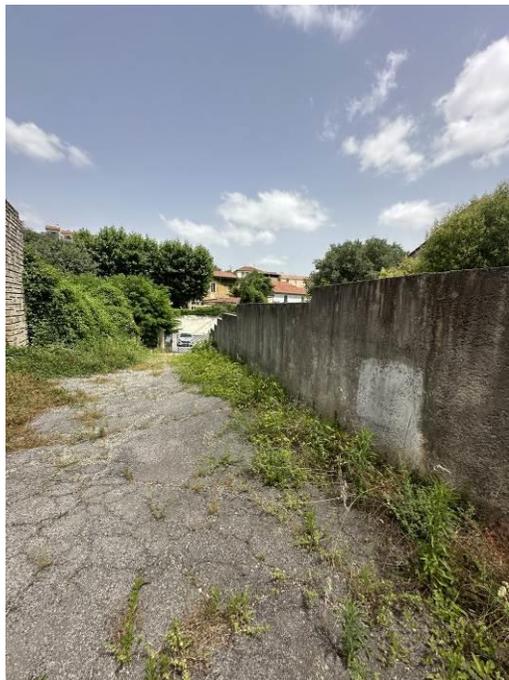
L'entrée de cette habitation est matérialisée par un portail métallique à l'état d'usage, ouvrant sur une rampe d'accès bétonnée, laquelle est abimée, usée.

Je constate que la parcelle est clôturée, à sa gauche et par sa droite, par des murets bétonnés et anciens.

Je constate notamment quelques fissures et microfissures.

Le devant de cette habitation est clôturé par un petit muret bétonné ancien, surmonté d'un grillage métallique ancien. À noter que le mur d'enceinte située directement à gauche lorsque je pénètre sur la parcelle est constitué de différents niveaux.

Je constate de la végétation non entretenue et ayant repris ses droits sur l'ensemble de la parcelle.

Au niveau des extérieurs, je constate également, accessible par des marches bétonnées, un petit jardin à l'arrière de la parcelle, où la végétation a également repris ses droits.

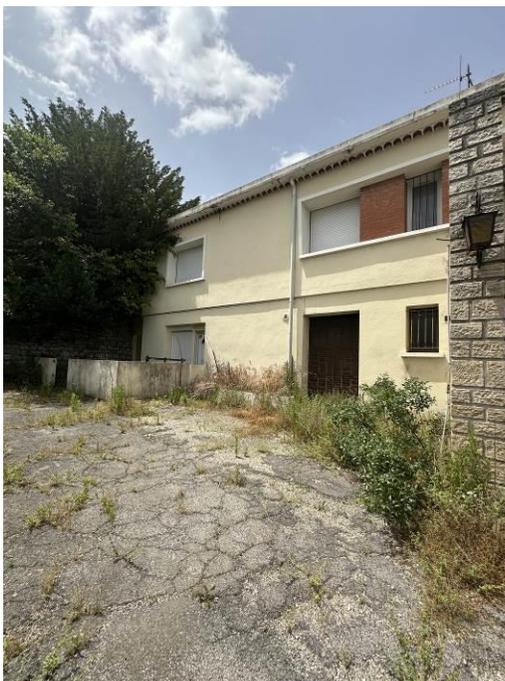
Je constate une façade globalement crépie à l'état d'usage et je constate également la présence de pierres sèches jointées et de briques.

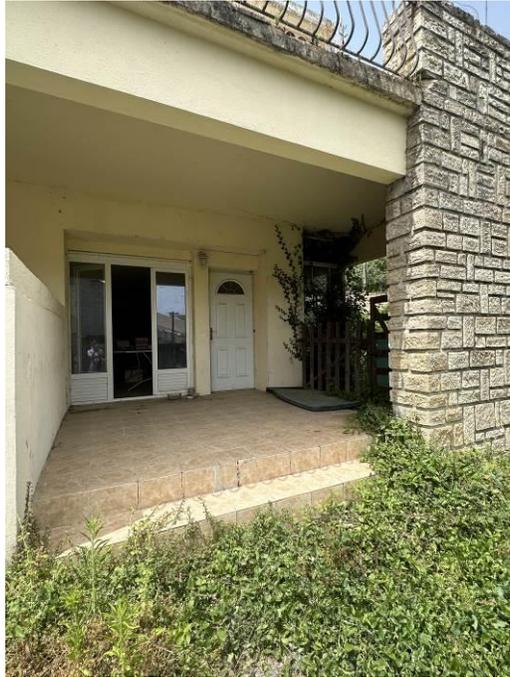
Le premier logement est accessible depuis une terrasse carrelée ancienne et à l'état d'usage, plusieurs carreaux de carrelage sont abîmés.

Je constate la présence à droite d'une porte d'entrée à l'état d'usage et sur la gauche la présence d'une baie vitrée trois ouvrants, simple vitrage en PVC.

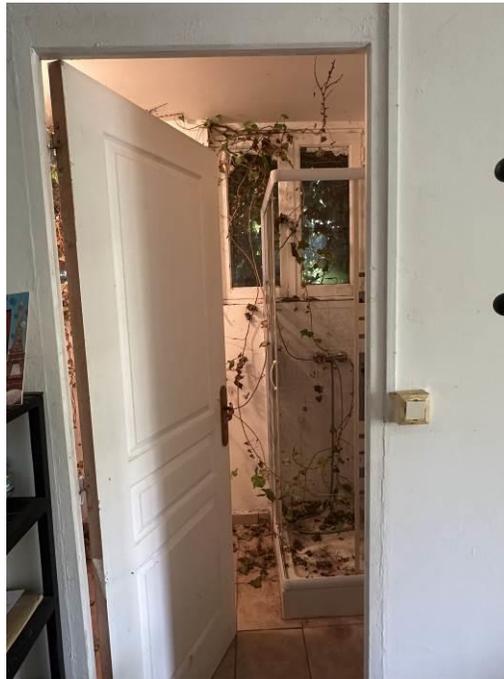
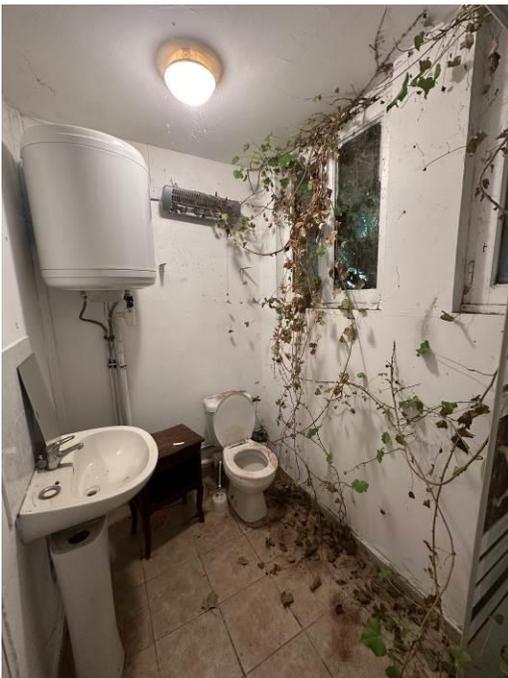
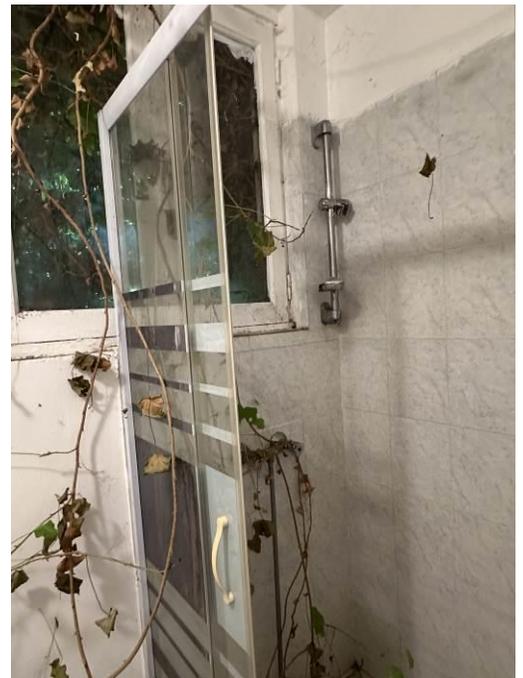
Première pièce

J'accède par cette porte fenêtre à une unique pièce dont le sol est carrelé. Ce carrelage est ancien. Les plinthes sont également carrelées, anciennes et sales. Les murs et plafonds sont blanchis et sont à l'état d'usage. Je note des toiles d'araignée ainsi que des traces de frottements à plusieurs endroits des murs.

Je constate également la présence d'une seconde pièce à usage de salle d'eau. Cette pièce est fortement dégradée, la cabine de douche est très ancienne et sale. Le lavabo sur pied est très ancien et sale. Il en va de même de la cuvette des toilettes ancienne et sale. Il existe également dans cette pièce un ballon d'eau chaude. Le carrelage est identique à celui de la pièce précédente est sale et ancien. Les plinthes sont carrelées et anciennes. Les murs et le plafond sont blanchis et sales.

Je constate la présence de nombreuses toiles d'araignée, poussières et autres saletés.

Je constate qu'il existe également un fenestron en bois peint, simple vitrage ancien par lequel, je constate que la végétation a pénétré dans la pièce.

Je constate que les interrupteurs et les prises électriques sont anciens et sales.

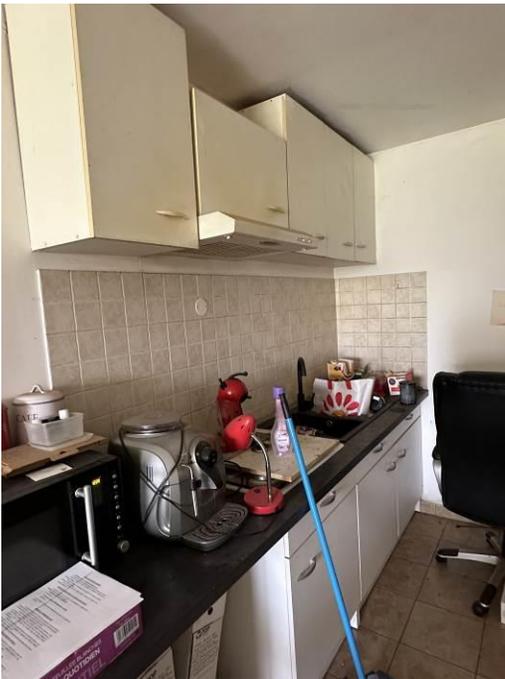
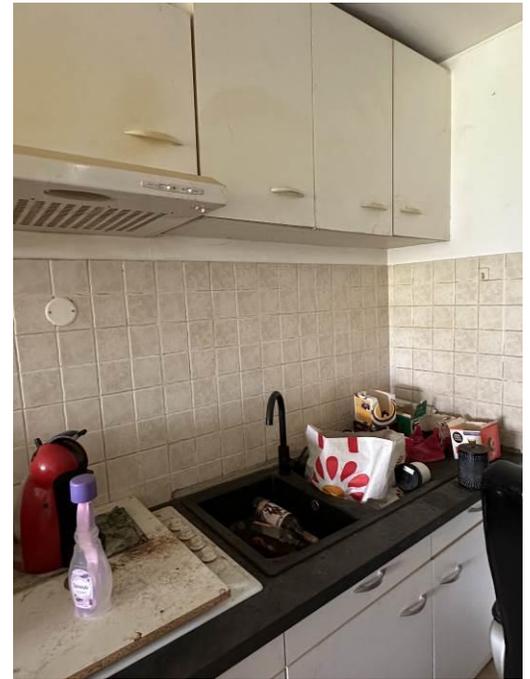
Je constate également dans la pièce de vie, la présence d'une kitchenette ancienne, constituée uniquement de placards de rangement haut et bas ainsi que de tiroirs, en bois mélaminé ancien et dégradé.

Je constate de nombreuses traces de gras, frottements et saletés.

Je constate la présence d'un évier, deux bacs, ancien, une crédence murale au-dessus de cet évier ancienne et des électroménagers anciens notamment une hotte aspirante et une plaque quatre feux.

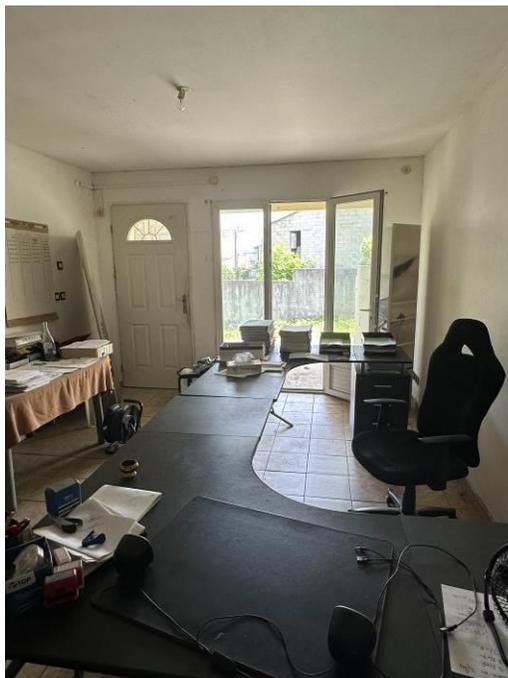
Je constate la présence de diverses affaires et objets abandonnés, du courrier, des appareils électroménagers, des bureaux, des cartons, etc.

Je constate également au fond et à droite de cette pièce de vie la présence d'un autre fenestron en bois peint, ancien, en simple vitrage.

Je constate la présence de moisissures et de saletés tout autour de ce fenestron.

Dans cette pièce, il existe aussi le tableau des fusibles et le tableau électrique.

Je constate une douille suspendue au plafond dépourvue d'ampoule.

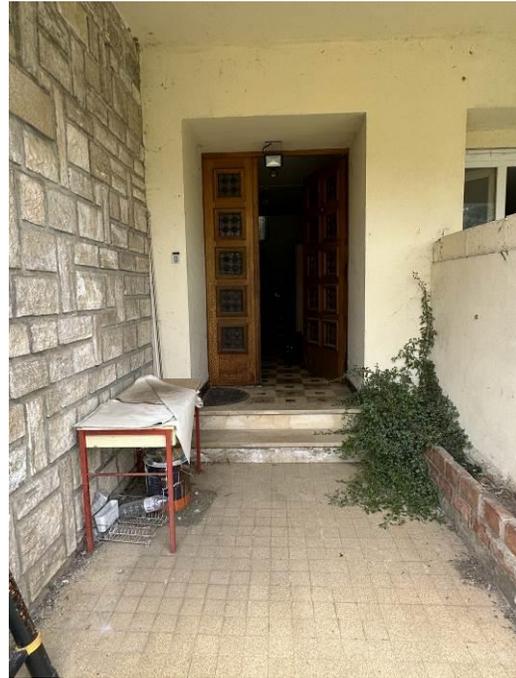
Je poursuis mes constatations dans le second logement. J'y accède par l'intermédiaire d'une petite cour carrelée et ancienne. Des marches carrelées permettent d'accéder à la porte d'entrée ancienne, en bois et comportant des vitres en partie centrale.

Là encore, je constate que la végétation a repris ses droits.

Cette porte d'entrée est séparée du logement précédemment cité par un muret bétonné, crépi et ancien

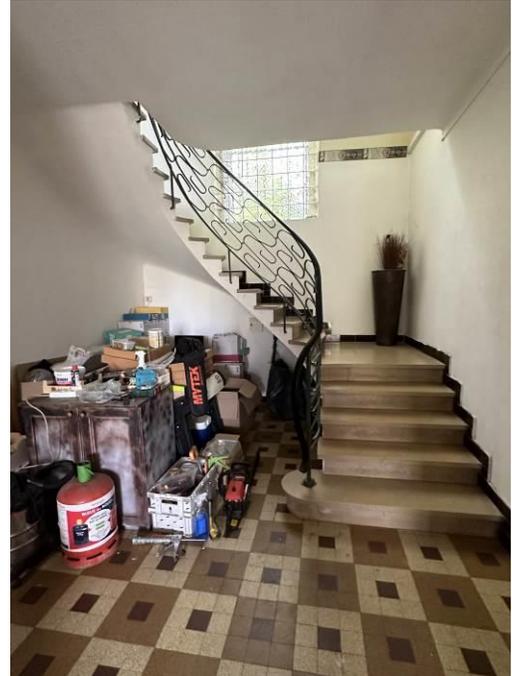
J'arrive sur un sas d'entrée. Le sol est recouvert d'un sol en carrelage ancien et sale. Les plinthes carrelées sont anciennes et sales.

Les murs et les plafonds sont blanchis, à l'état d'usage et comportent des traces de frottement à divers endroits.

Je constate que ce hall est garni d'affaires personnelles, de mobiliers abandonnés.

Ce sas est éclairé au moyen d'une ampoule suspendue.

Face à la porte d'entrée de ce logement, je constate la présence d'un grand escalier permettant d'accéder à l'étage de cet appartement.

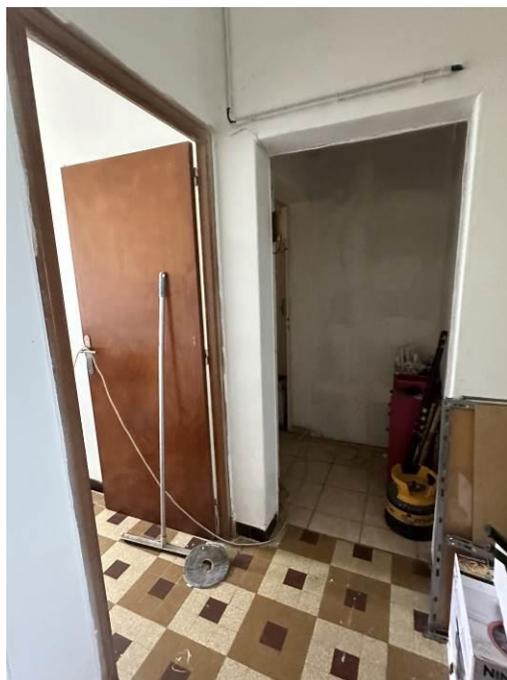
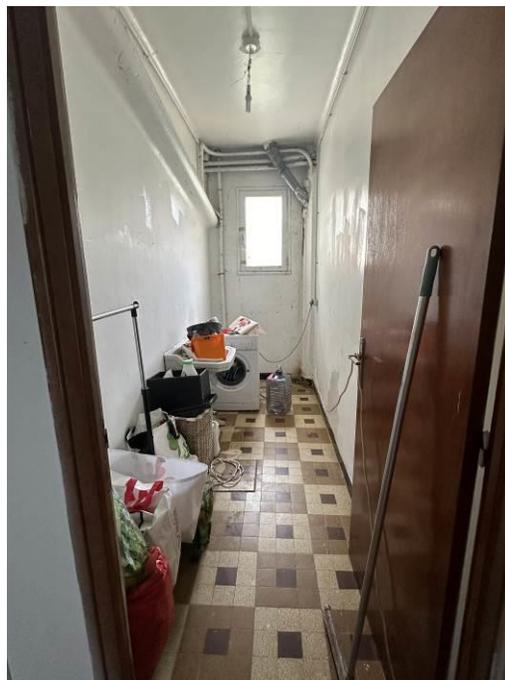
Au niveau de ce palier, je constate également, une première pièce à ma gauche à usage buanderie. J'y accède par une porte en bois blanc, ancienne. Le carrelage de cette pièce est ancien, les plinthes carrelées sont anciennes et vétustes. Les murs et plafond blanchis sont anciens et comportent de nombreuses traces et éclats de peinture.

Je constate également dans cette pièce, la présence d'un fenestron en bois peint ancien et vétuste. Une ampoule suspendue au plafond sert d'éclairage à cette pièce.

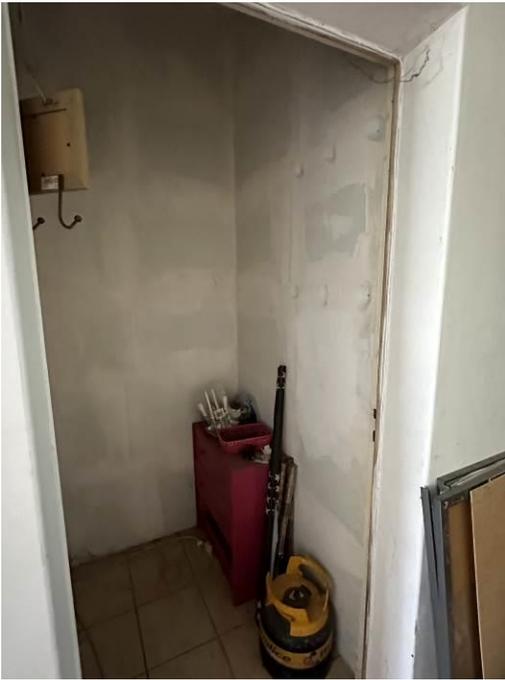
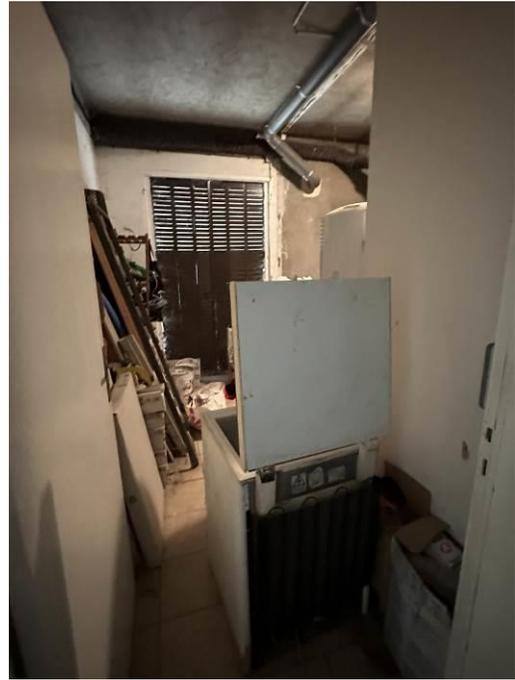
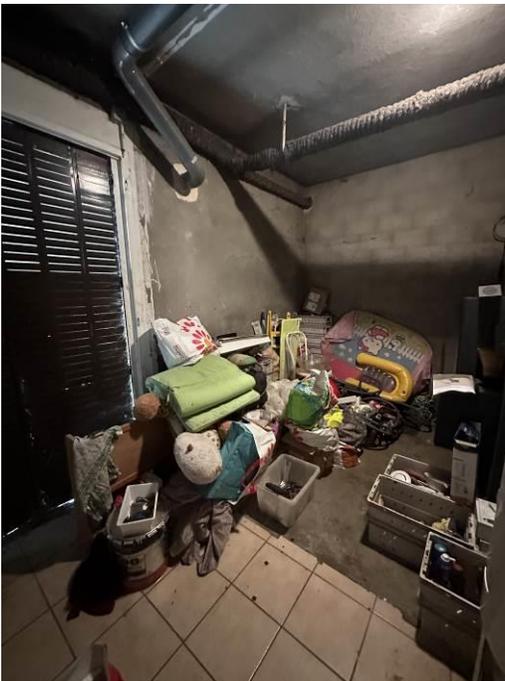
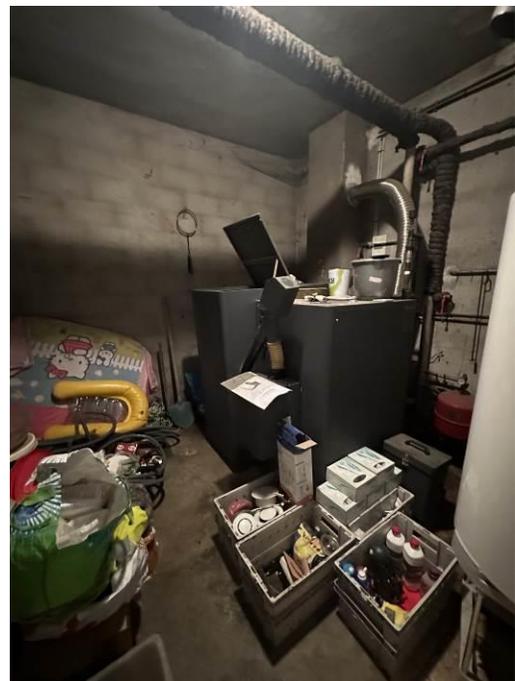
Je constate dans cette pièce dépourvue de porte, que les murs sont fortement dégradés.

Je constate qu'ils sont enfoncés à plusieurs reprises notamment sur le mur directement à droite en entrant.

Cette pièce est à usage de débarras, de garage. Le sol est constitué d'un carrelage très ancien sur la moitié et sur l'autre moitié, il est simplement bétonné. Les murs sont simplement constitués de cairons à l'état brut. Et le plafond est également à l'état brut, dépourvu de revêtements.

Dans cette pièce, je constate également la présence d'un ballon d'eau chaude et d'une chaudière ancienne.

Cette pièce comporte également une large ouverture fermée actuellement par des volets métalliques ajourés.

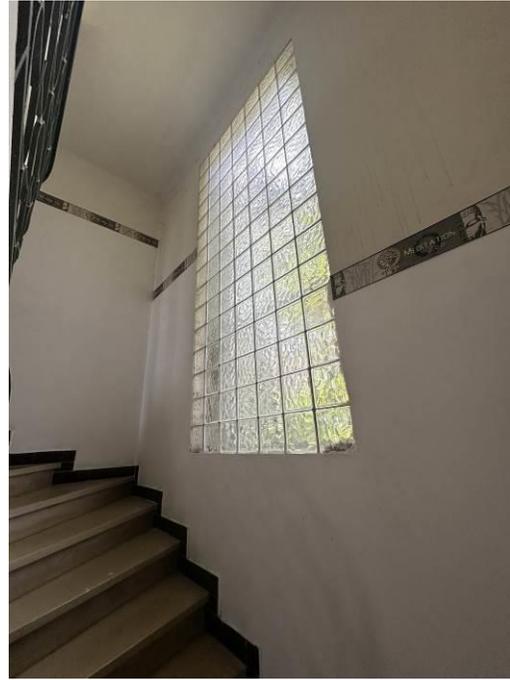
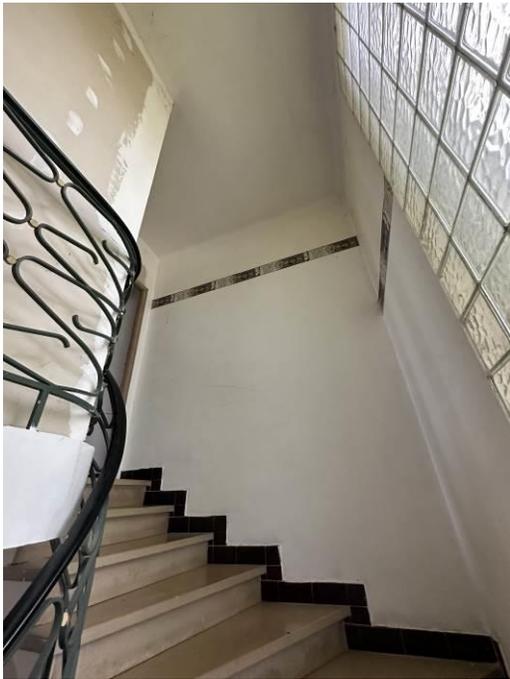
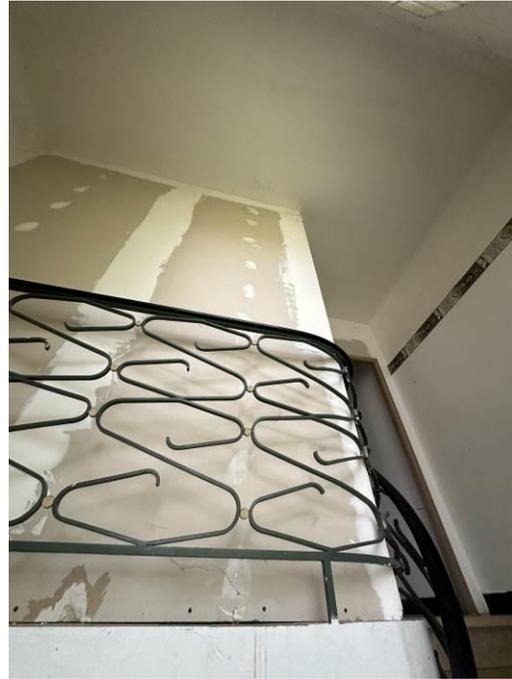
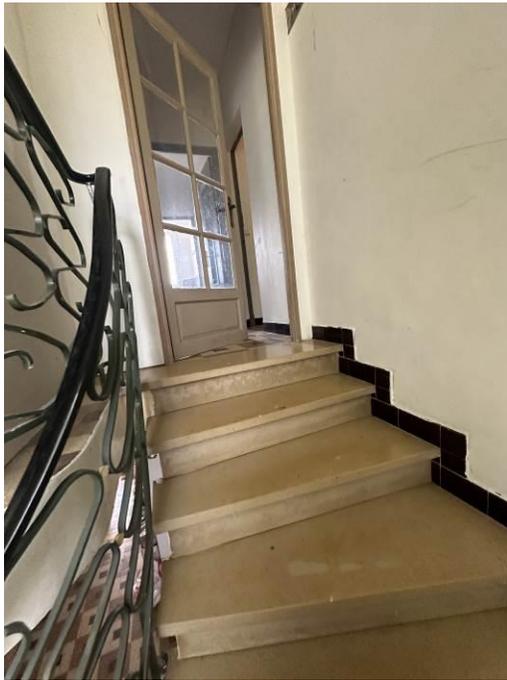
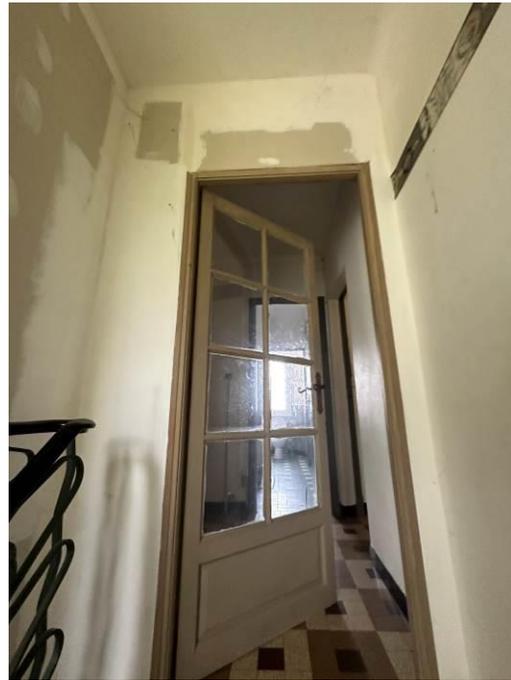
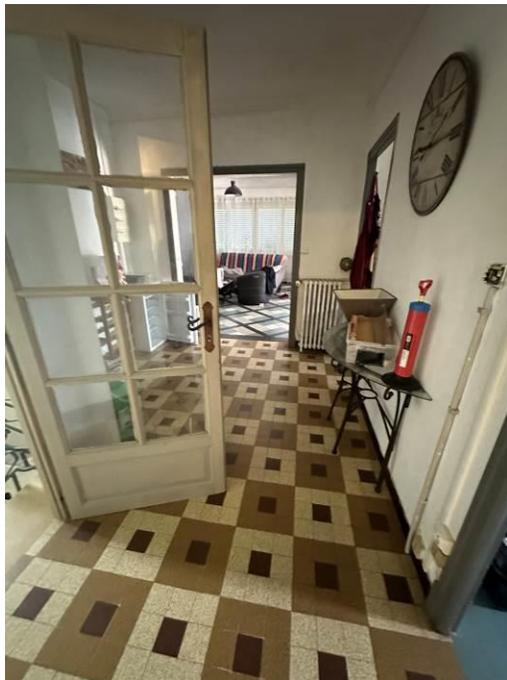
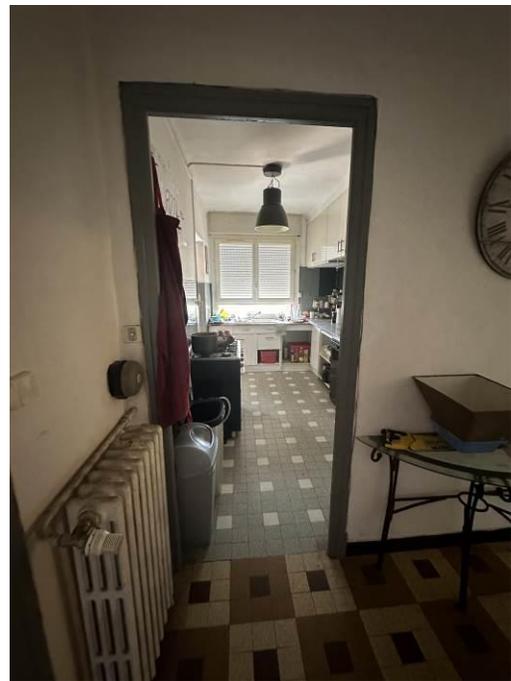
Etage – escalier

Ce deuxième logement est élevé sur un étage. J'accède à cet étage par l'intermédiaire d'un escalier en pierre. Les plinthes de cet escalier sont carrelées et anciennes.

Je constate la présence d'une rampe d'escalier métallique, peinte et à l'état d'usage.

Dans cette montée d'escalier, je constate que les murs comportent des traces de frottements et de coulures à plusieurs endroits. Il en va de même du plafond et je constate une large ouverture fermée par des pavés de verre.

Je constate au niveau des murs de cet escalier, que la peinture blanche n'est pas homogène.

Arrivé en haut de cet escalier, je constate la présence d'une porte en bois blanc peinte et vitrée en partie centrale qui ouvre sur un espace de dégagement desservant l'ensemble des pièces de cet étage.

Cet espace de dégagement comporte au sol un carrelage ancien et vétuste, les murs et le plafond sont blanchis et à l'état d'usage.

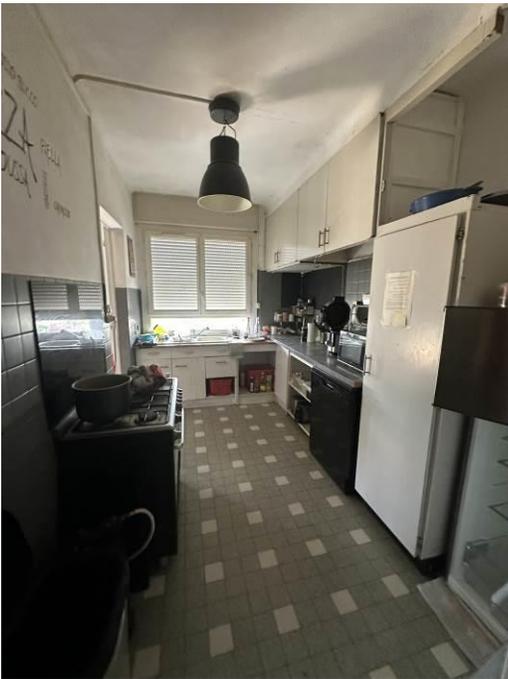
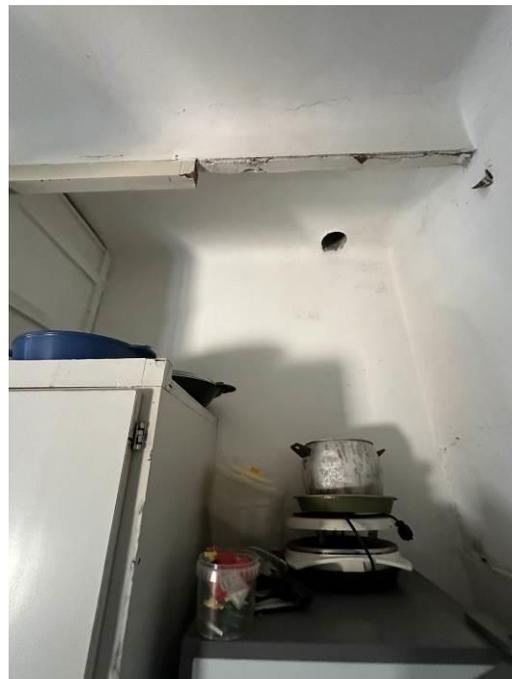
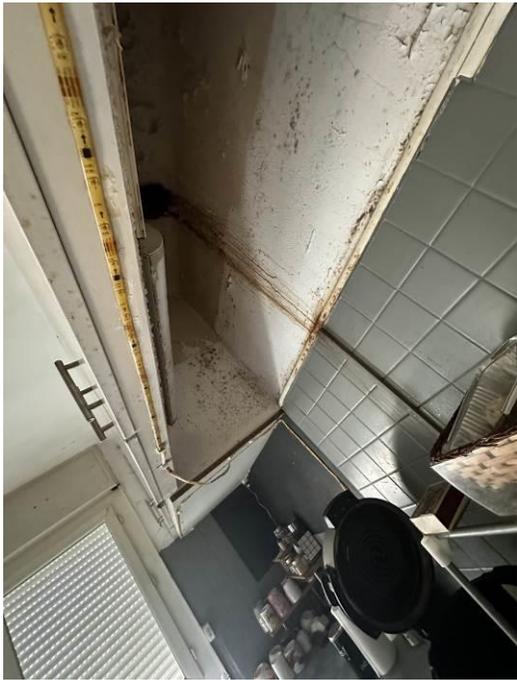
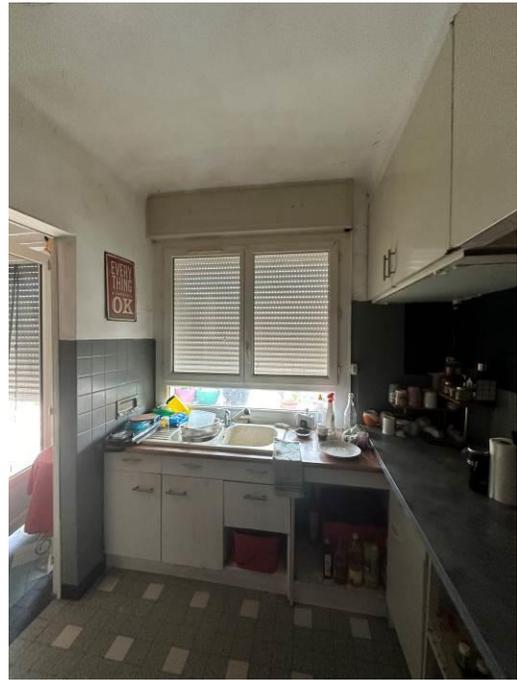
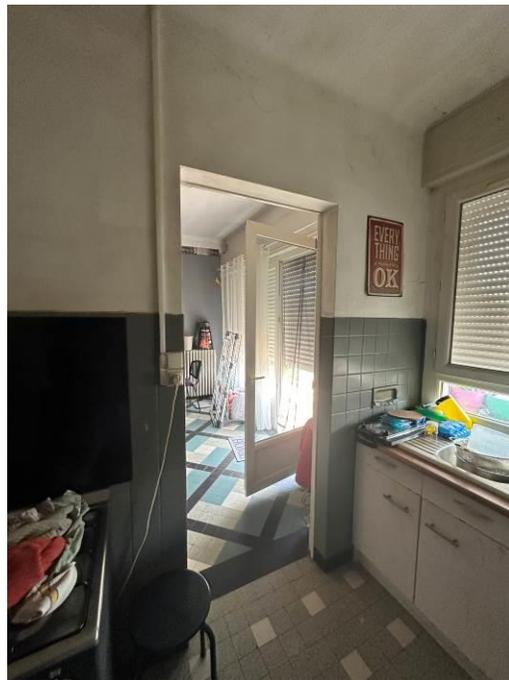
Cuisine

Cette partie étage est composée d'une partie coin cuisine, lequel est ancien.

Je constate au sol la présence d'un carrelage ancien. Les murs et le plafond sont blanchis et comportent des traces de gras et de frottement.

Je constate également une crédence murale ancienne. Cette cuisine est équipée d'électroménager ancien et de meubles de rangement en bois mélaminé ancien et abimé

Je constate également dans cette pièce, la présence d'une fenêtre en PVC double vitrage avec volets roulant électrique fonctionnels donnant côté terrasse.

Je constate au-dessus des éléments cuisine, au niveau du plafond, la présence d'une poutrelle abîmée ainsi que d'une perforation au niveau du mur du plafond.

Je constate que l'espace de dégagement au-dessus des électroménagers est très sale et encrassé.

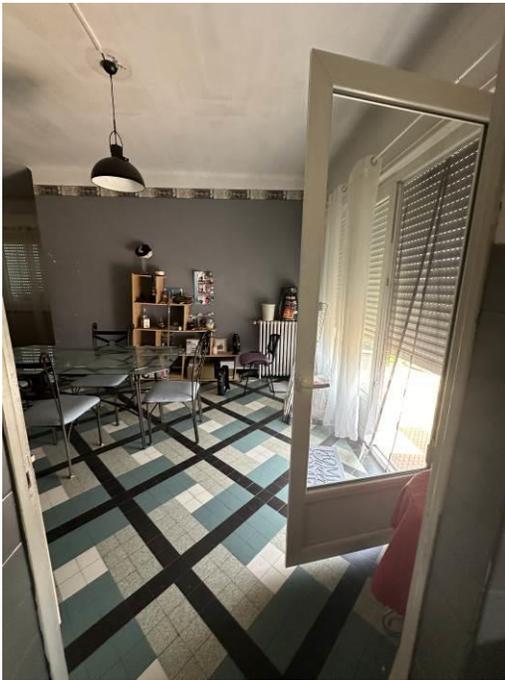
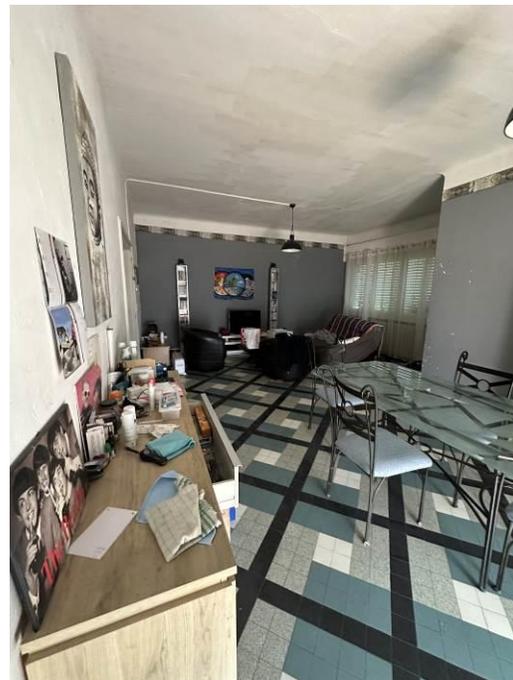
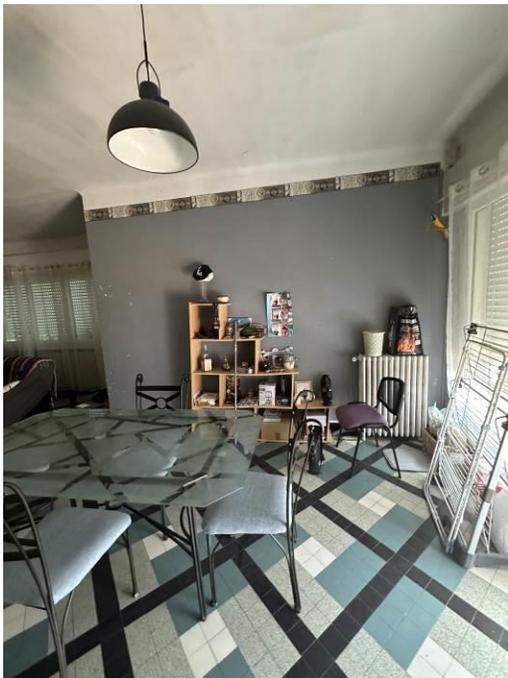
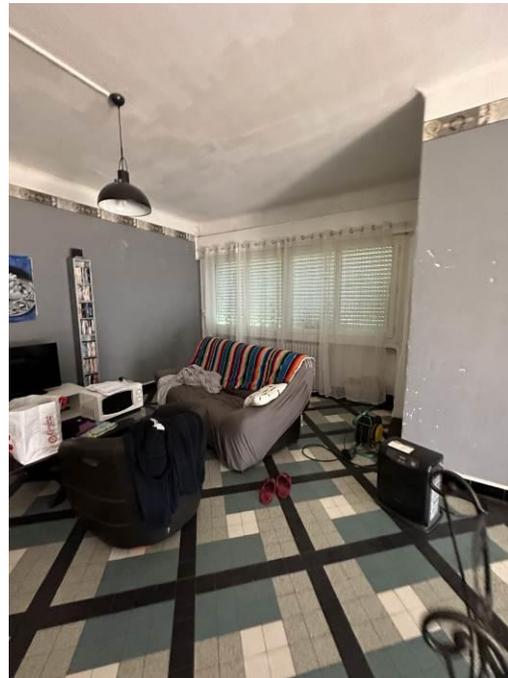
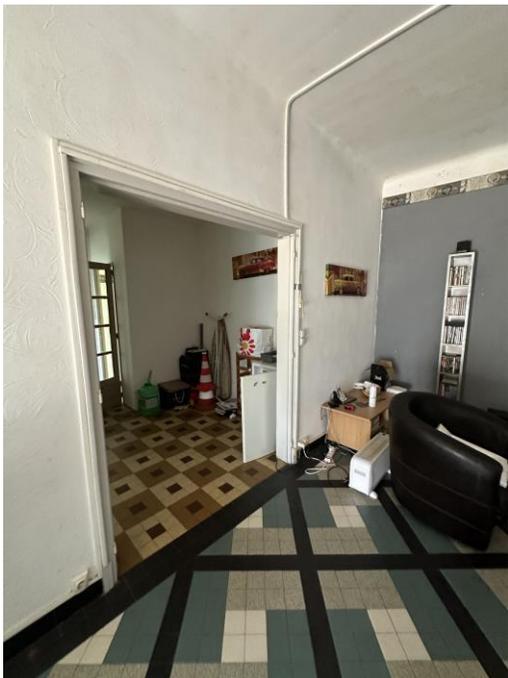
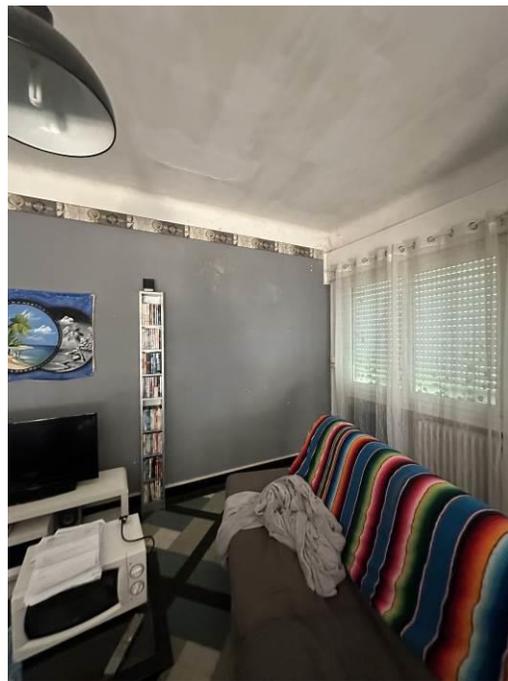
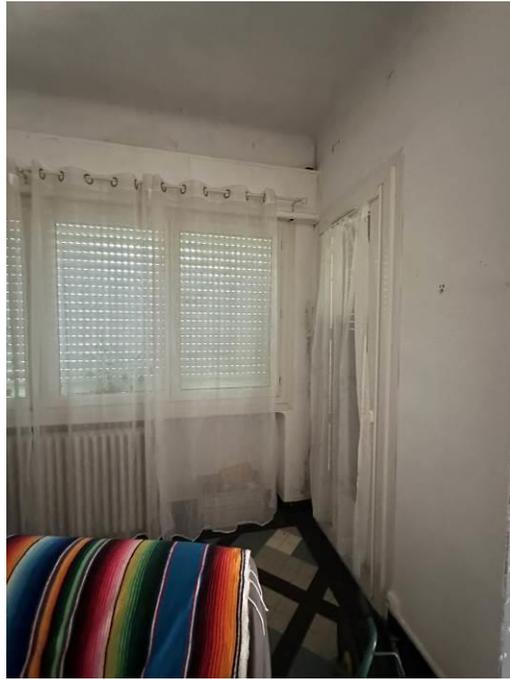
Pièce de vie

Cet étage comporte un sol carrelé à l'état d'usage et ancien, les murs sont peints et sont à l'état d'usage. Ils sont peints de deux couleurs, soit en gris, soit en blanc, et comportent plusieurs éclats de peinture et traces de frottement.

Le plafond blanchis comportent également des traces noirâtres.

Cette pièce dispose de plusieurs ouvertures donnant sur la terrasse à savoir une baie vitrée constituée de trois portes en PVC double vitrage en bon état, occultée par des volets roulants électriques fonctionnels et donnant sur la terrasse du haut.

Elle est également équipée d'une autre ouverture constituée d'une porte en PVC double vitrage, là encore donnant sur le retour de la terrasse et je constate également la présence de deux fenêtres en deux vantaux en PVC double vitrage également occultées par des volets roulants électriques fonctionnels.

Ces ouvertures sont dans l'ensemble en bon état.

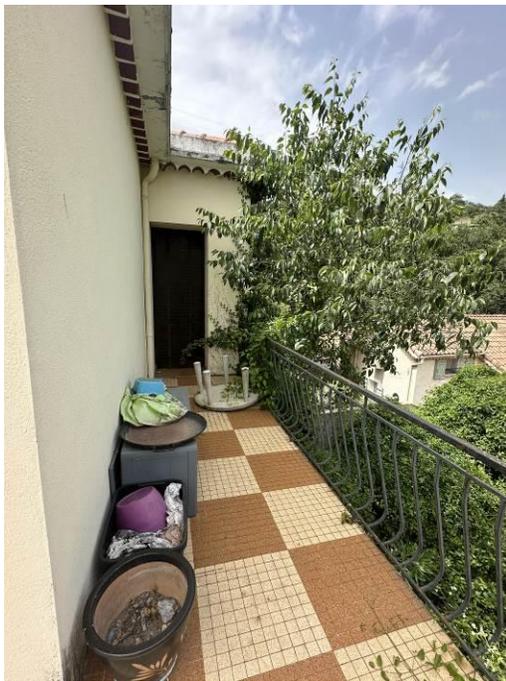
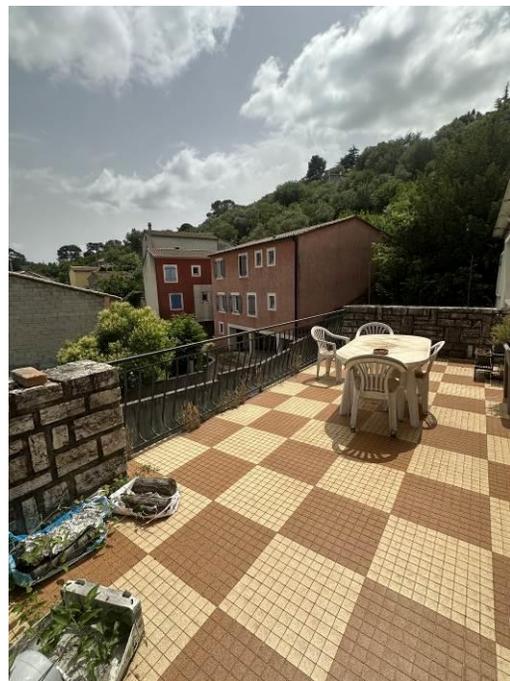
Terrasse

Je me rends sur la petite terrasse du premier étage, le sol est constitué de petit carreaux de carrelage à l'état d'usage. Cette terrasse forme un retour et est sécurisée par un garde-corps métallique peint à l'état d'usage et par des petits murets en pierre jointées.

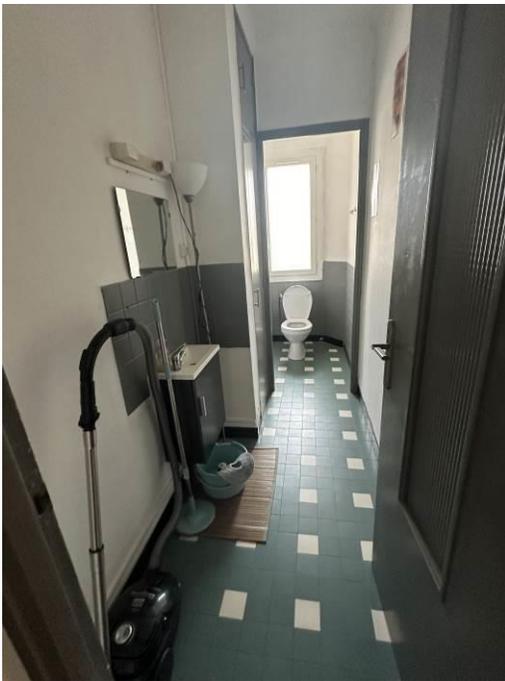
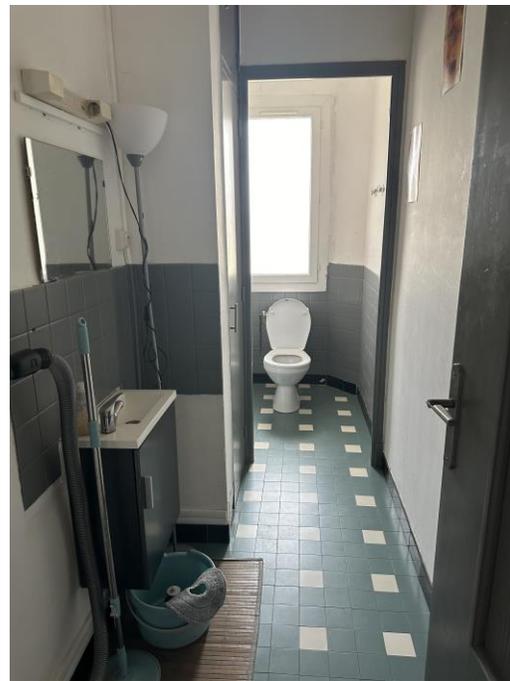
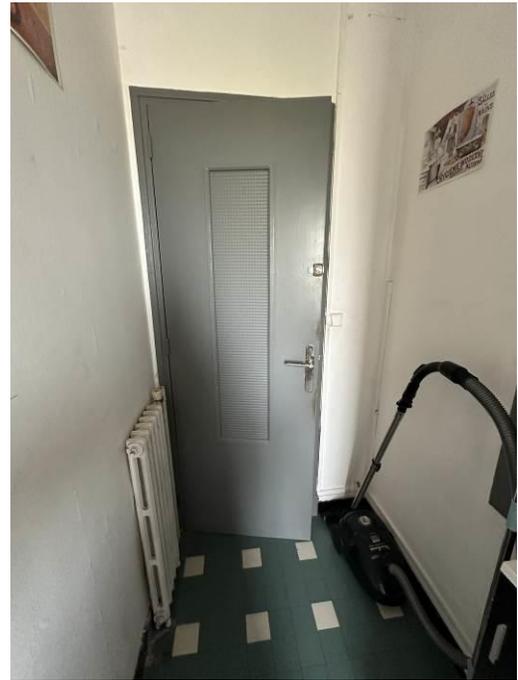
Je constate, directement en face de celui-ci, la présence d'une pièce à usage de sanitaire laquelle est accessible au moyen d'une porte en bois blanc, peinte. Le sol de ce sanitaire est carrelé. Ce carrelage est ancien. Les murs et le plafond sont blanchis globalement en bon état.

Je constate la présence d'une petite fenêtre, un vantail en PVC double vitrage en bon état.

Je constate la présence d'un placard intégré en bois blanc peint et en bon état, d'un lave main suspendu, une crédence murale en bon état au-dessus de celui-ci, un miroir, un néon et un bloc WC à l'état d'usage.

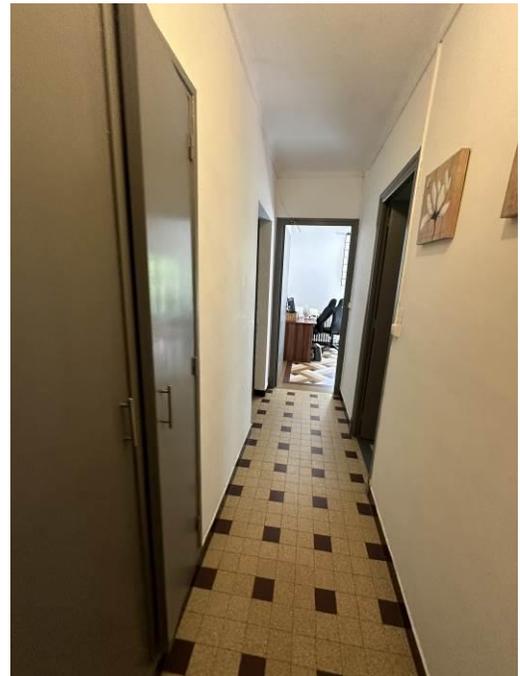
Couloir

J'accède ensuite à un couloir desservant les pièces de nuit. Ce couloir est équipé d'un sol de type carrelage ancien à l'état d'usage. Les murs et le plafond sont blanchis à l'état d'usage.

Je constate la présence d'ampoules suspendues en guise d'éclairage et d'un radiateur.

Je constate à la partie centrale de ce couloir la présence d'un placard intégré constitué de deux portes.

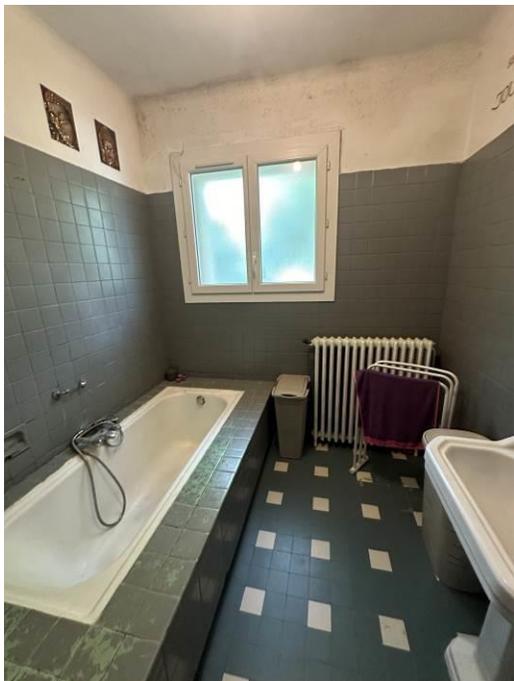
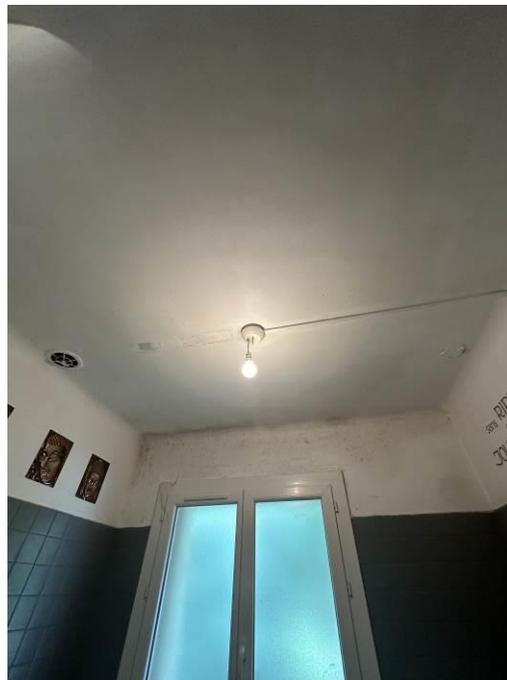
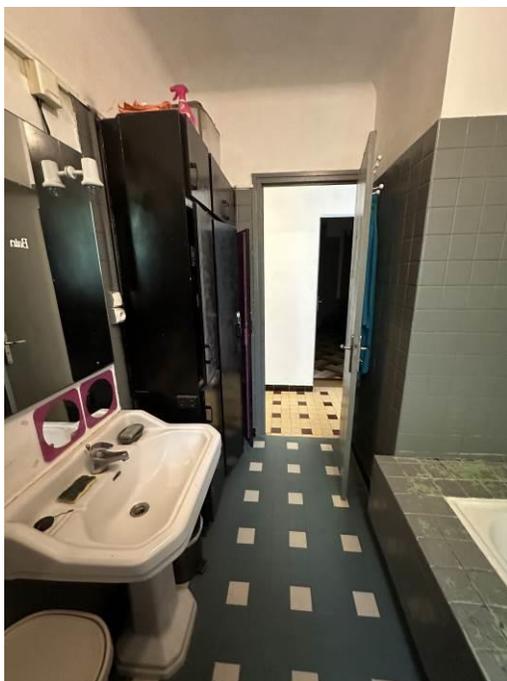
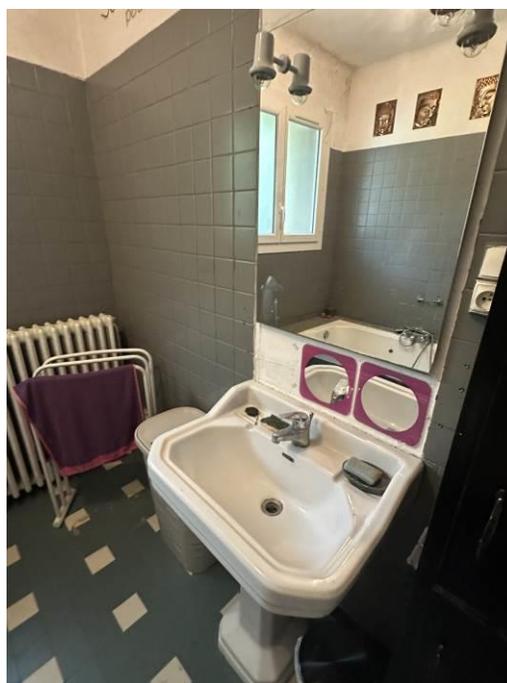
Salle de bains

La troisième pièce située à droite, est à usage de salle de bains très ancienne et très vétuste.

Le sol est ancien, constitué de carrelage. Les plinthes carrelées sont anciennes.

Les murs ? carrelés sur les trois quarts de leur hauteur ? sont anciens. Le reste de ses murs est simplement blanchi et comporte des traces d'humidité, de moisissures et noirâtres. Il en va de même du plafond.

Je constate la présence d'équipements sanitaires très anciens, une baignoire carrelée très ancienne et sale, un lavabo ancien sur pied.

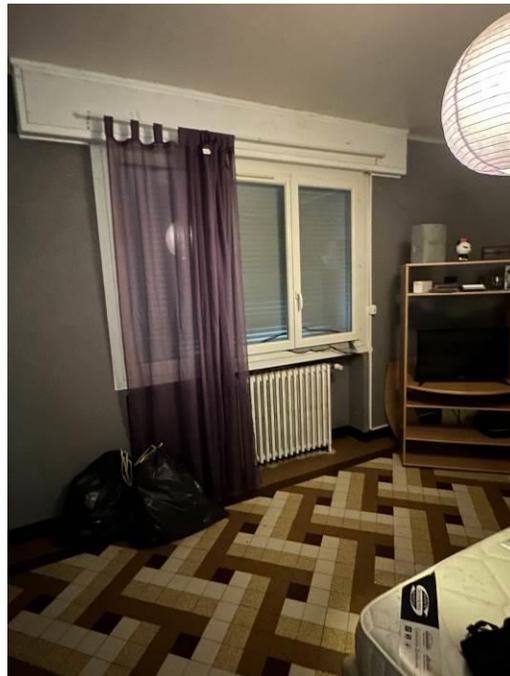
Troisième chambre

Face à cette pièce à usage de salle de bains, je constate la présence d'une autre chambre, un peu plus grande. Le sol de cette chambre est ancien, constitué de carrelage. Il en va de même des plinthes. Les murs sont peints, il en va de même du plafond, en gris et taupe, comportant de nombreuses traces.

Cette pièce est équipée d'une fenêtre en PVC deux vantaux double vitrage et d'un radiateur. Et sur la gauche de cette pièce, je constate également la présence d'un large placard constitué de six portes à usage de dressing,
