PROCES VERBAL DESCRIPTIF IMMOBILIER

L'AN DEUX MILLE VINGT QUATRE ET LE DIX NEUF JUIN A
QUATORZE HEURES

Il est procédé ci-après au procès-verbal de description des lieux et notamment sur la commune ALES (Gard), **17 rue de la Gardette 30100 ALES**, consistant en une maison d'habitation avec terrain cadastrée **section CH N° 639 pour une contenance de 12 A 01 ca**, ledit immeuble appartenant à :

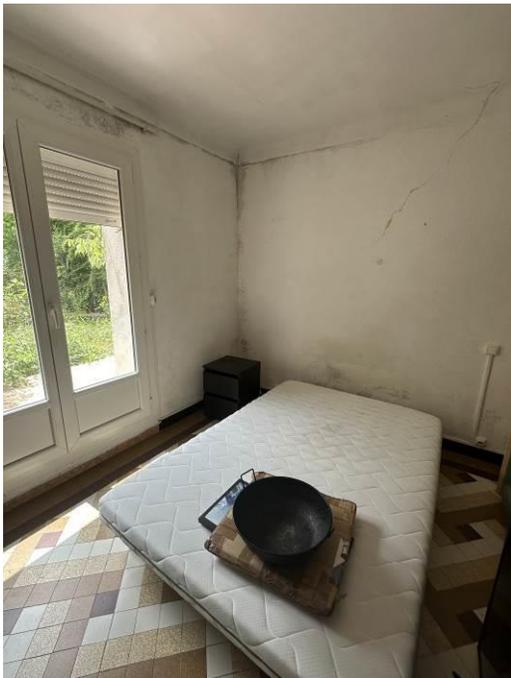
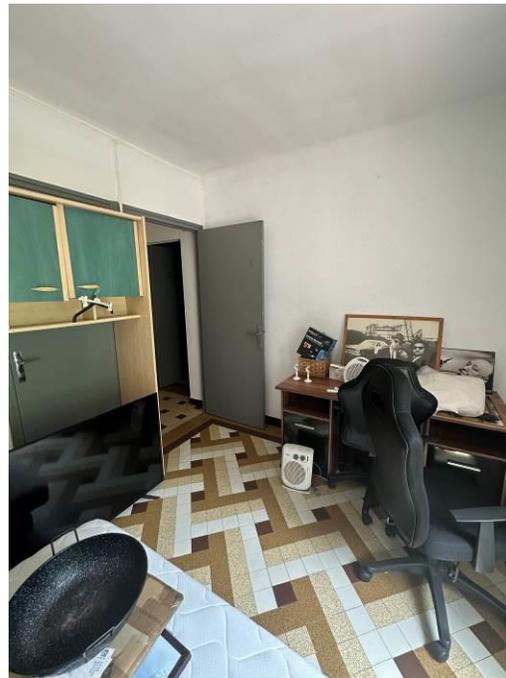
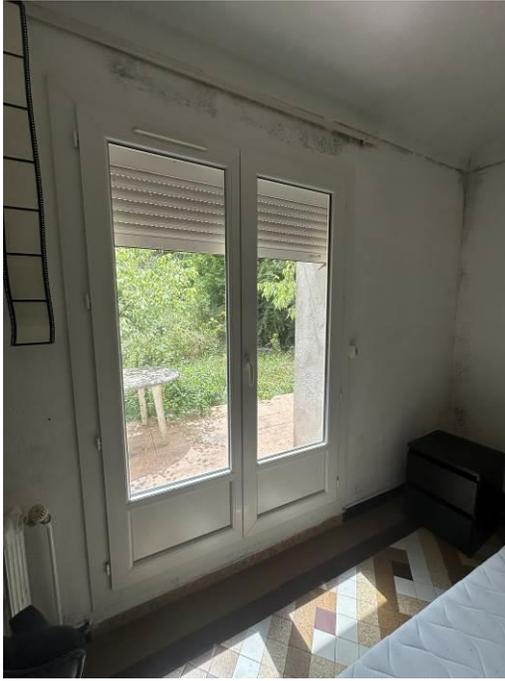
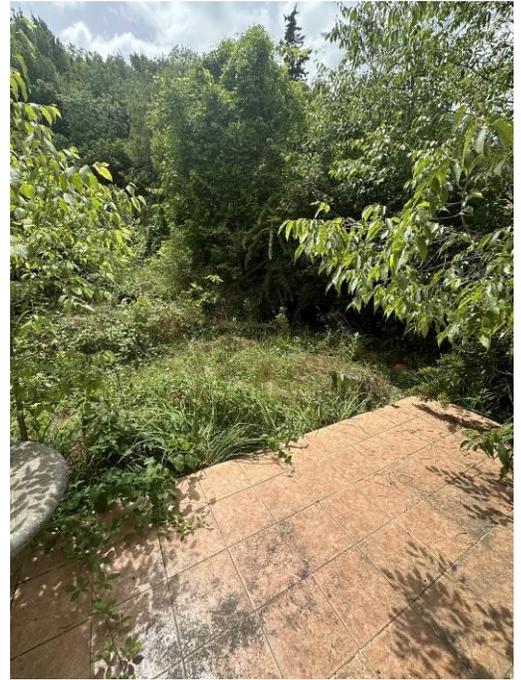
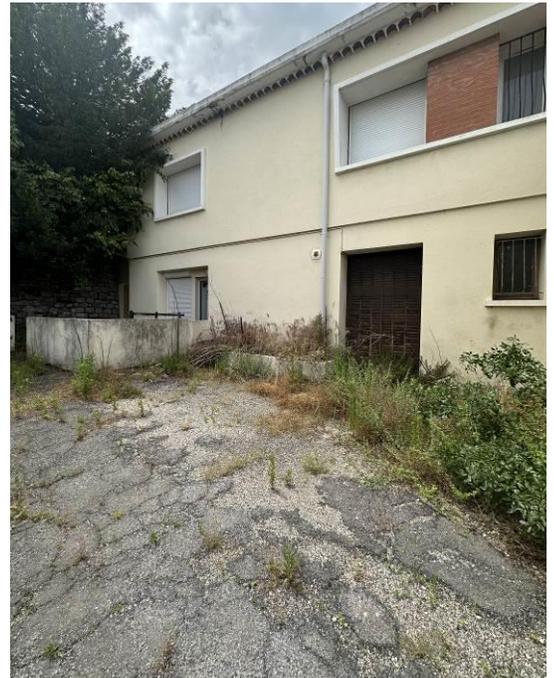
Quatrième chambre

Au bout du couloir, il s'agit d'une dernière chambre présentant les mêmes critères que précédemment. Le sol et les plinthes sont carrelés et anciens. Les murs et le plafond sont blanchis à l'état d'usage.

En revanche dans cette pièce, je constate la présence sur les murs en partie haute et au niveau de la jointure avec le plafond, de moisissures et d'humidité. Cette chambre comporte une double porte en PVC, double vitrage ouvrant sur une petite terrasse accessible par l'intermédiaire des marches précédemment citées lors de ma description de l'extérieur de l'immeuble.

Au fond de la parcelle, j'ai accédé par l'intermédiaire d'un escalier en pierre, un jardinet. En haut de ce jardinet se trouve ladite terrasse ancienne carrelée.

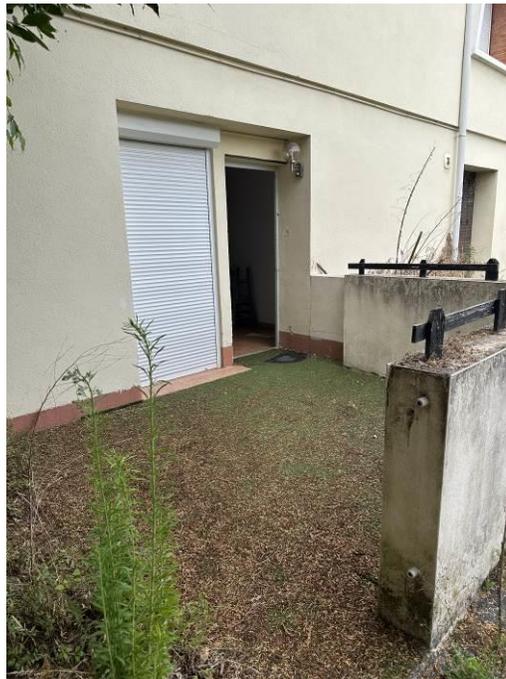
Cour

J'y accède par l'intermédiaire d'une petite cour bétonnée sur laquelle est visible un revêtement de type gazon synthétique, très sale et recouvert de déchets végétaux.

Cette petite cour est fermée par de petits murets bétonnés anciens, au niveau d'un angle.

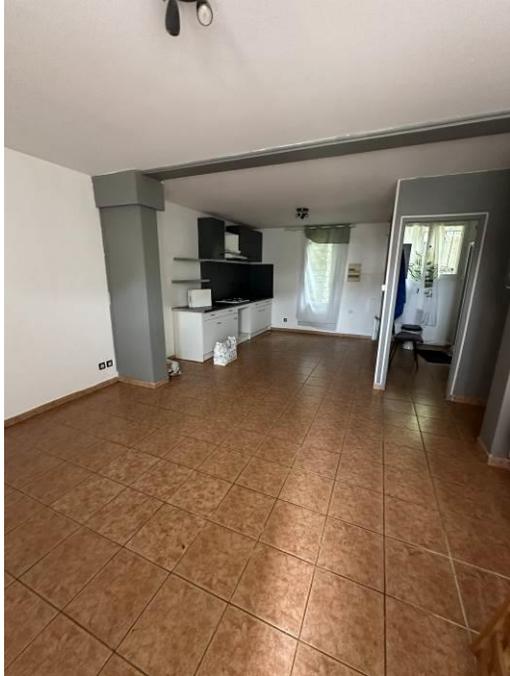
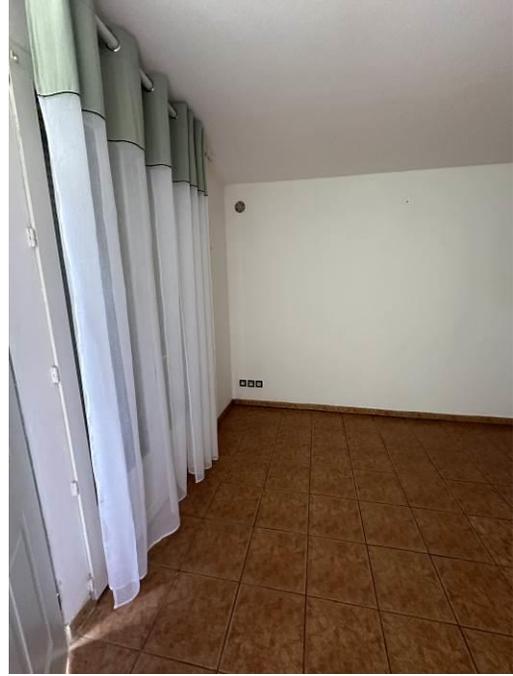
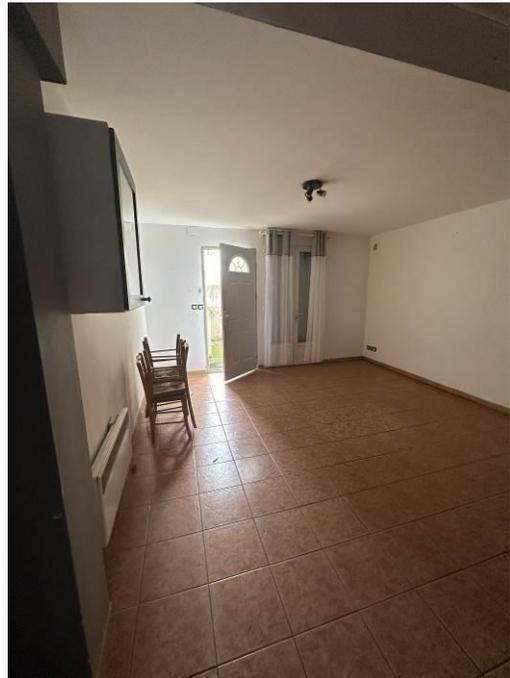
Entrée – pièce de vie

La porte d'entrée de ce logement ouvre sur une large et unique pièce de vie laquelle est carrelée. Ce carrelage est ancien et à l'état d'usage. Il en va de même des plinthes. Les murs et plafonds sont blanchis et globalement en bon état sous réserve de quelques petites traces de frottement.

Cette porte d'entrée précédemment citée, est constituée de PVC, en bon état. Cette pièce comporte une baie vitrée constituée de deux portes PVC double vitrage, occultée par un volet roulant électrique fonctionnel.

À noter que les murs sont parfois peints en blanc, parfois peints en gris.

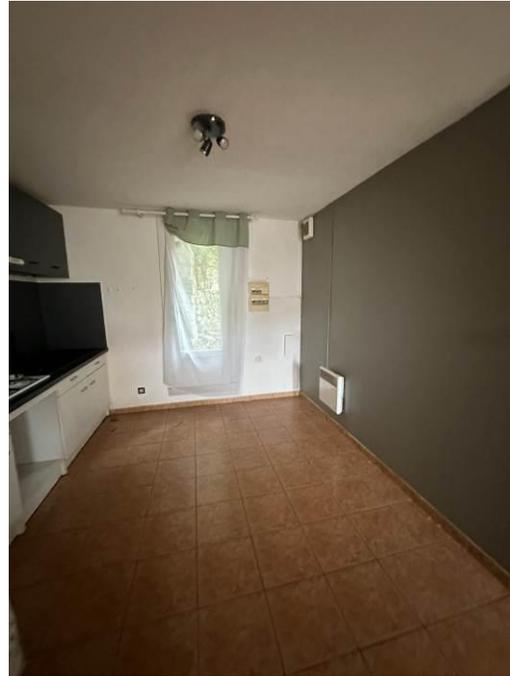
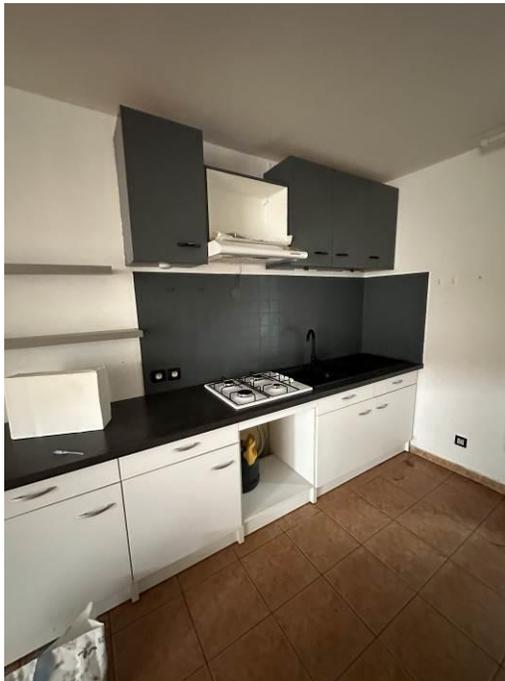
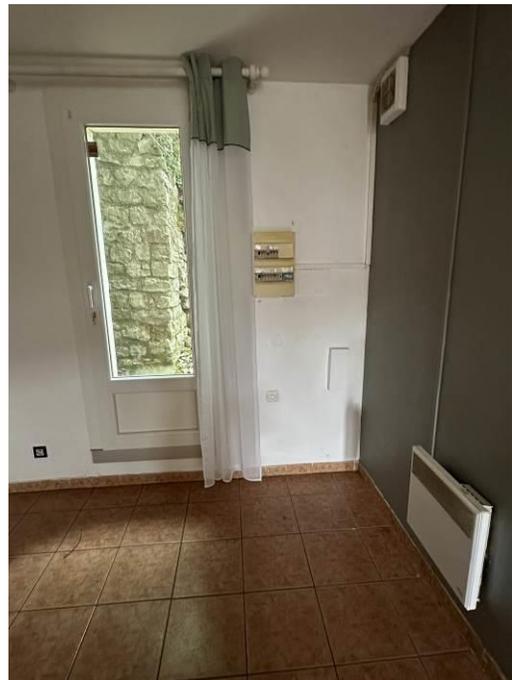
Cuisine

Au fond de cette pièce de vie, je constate la présence d'un espace cuisine, laquelle est constituée de placard de rangement haut et bas en bois mélaminé, d'une plaque de cuisson, une haute aspirante.

Je constate également la présence d'un tableau électrique et d'un radiateur électrique vétustes.

A proximité de cette kitchenette, je constate la présence d'une porte fenêtre en PVC double vitrage donnant sur l'arrière de la maison.

Ce coin cuisine est également équipé d'un évier à l'état d'usage et d'une crédence murale recouverte de peinture.

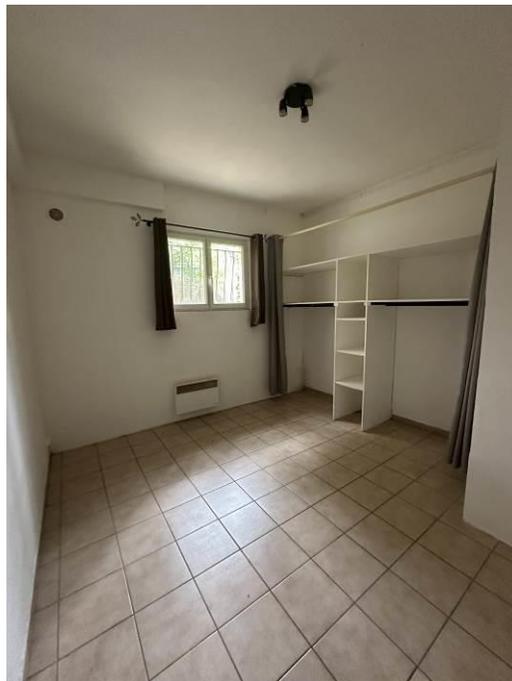
Chambre

Le sol est carrelé à l'état d'usage, les murs et le plafond sont blanchis à l'état d'usage.

Je constate une partie dressing en bois mélaminé avec tringle à rideau.

Je constate la présence également d'une fenêtre en PVC double vitrage à l'état d'usage ouvrant sur une grille métallique peinte.

Je constate la présence d'un radiateur électrique dans cette pièce.

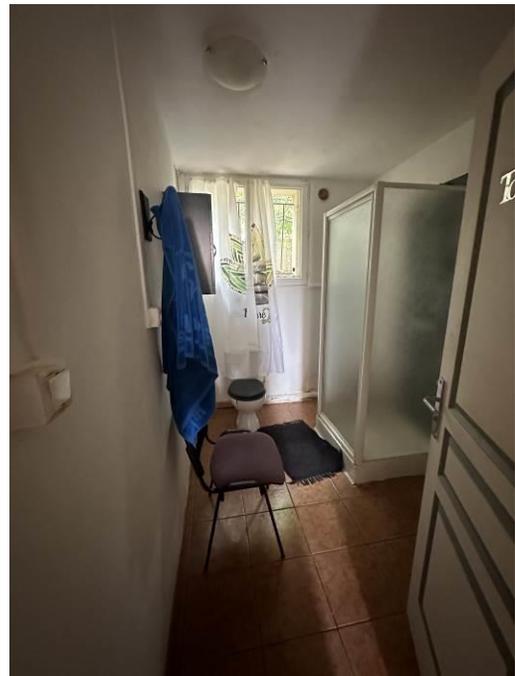
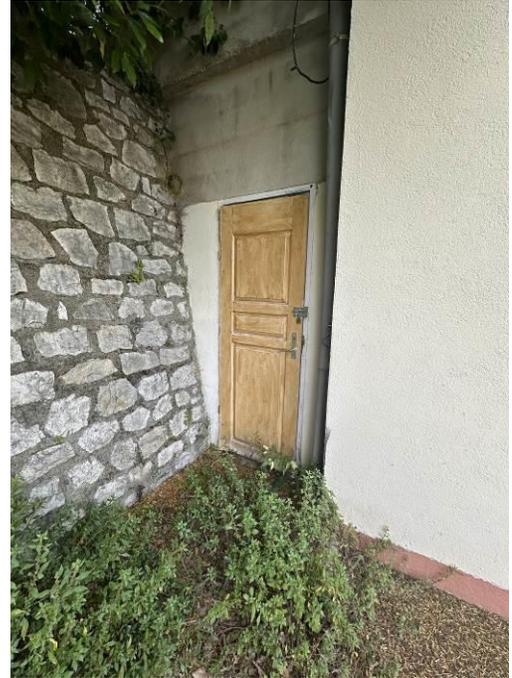
Salle d'eau

Cette pièce à usage de salle d'eau est constituée d'un carrelage ancien, de plinthes carrelées anciennes, les murs et le plafond sont blanchis à l'état d'usage.

Il existe des éléments sanitaires anciens, un lavabo ancien sur pied, une cabine de douche ancienne et vétuste et également un bloc WC ancien.

La VMC présente est très encrassée et je constate également la présence d'un fenestron deux vantaux PVC double vitrage, ouvrant sur une grille métallique peinte.
