Dossier de Diagnostic Technique

Vente

Adresse de l'immeuble
19 rue de la Gardette

Date d'édition du dossier
01/07/2024

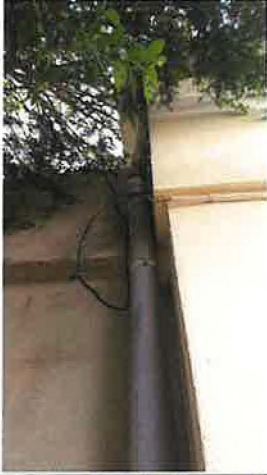
D4 / Z4

Immeuble principal Enveloppe Clos	159	Descentes 1 EP droite Fibres ciment

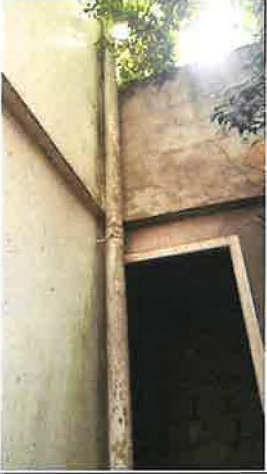
Z4

160	Descentes 2 EP gauche Fibres ciment

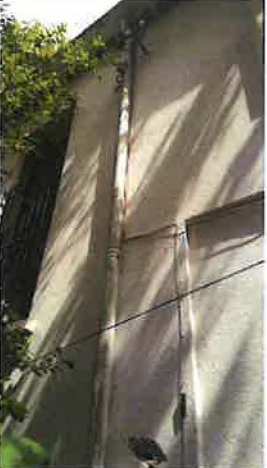
Z4

197	Descentes 3 EP Fibres ciment

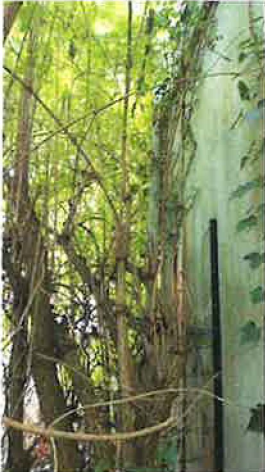
24

LOCAL	Élément de construction			Sondages et prélèvements
	N°	Désignation	Photo	
	198	Descentes 4 EP Fibres ciment

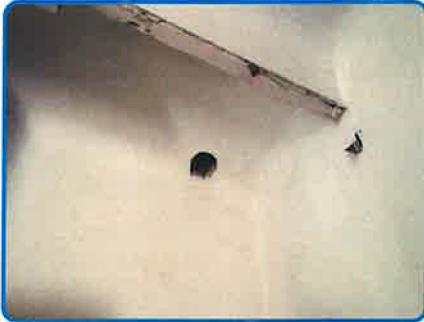
Décision opérateur n° 6 : Conduits Fibres ciment (dans Immeuble principal 1er étage Appt duplex Cuisine)

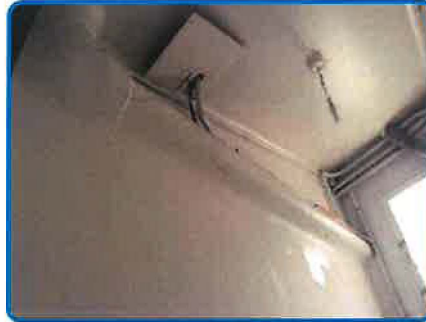
Décision opérateur n° 7 : Conduits horizontal Fibres ciment Peinture (dans Immeuble principal RDC Appt duplex Buanderie)

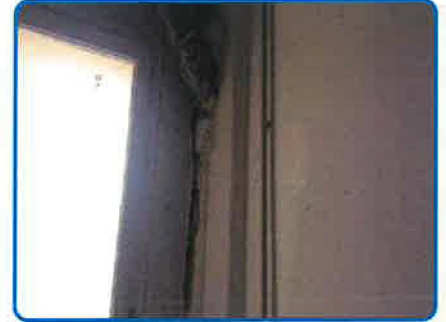
Décision opérateur n° 8 : Conduits vertical Fibres ciment Peinture (dans Immeuble principal RDC Appt duplex Buanderie)

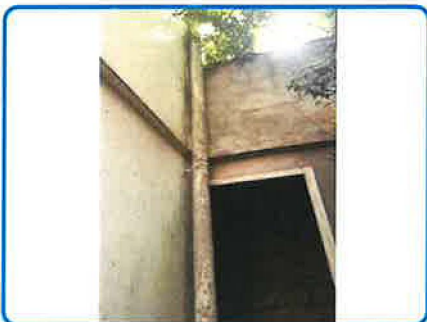
Décision opérateur n° 5 : Descentes 2 EP gauche Fibres ciment (dans Immeuble principal Enveloppe Clos)

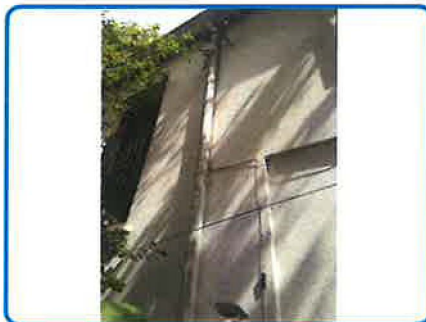
Sondage sur ZPSO n° 4 : Descentes 3 EP Fibres ciment (dans Immeuble principal Enveloppe Clos)

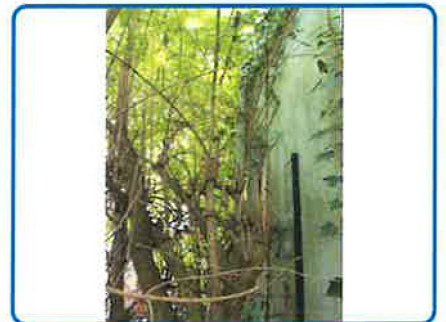
Sondage sur ZPSO n° 4 : Descentes 4 EP Fibres ciment (dans Immeuble principal Enveloppe Clos)

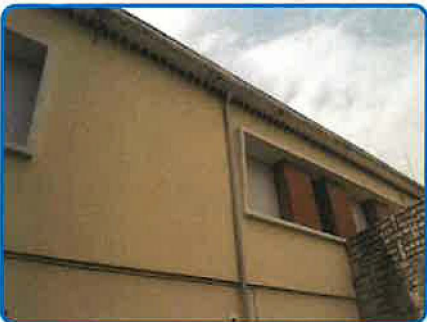
Sondage sur ZPSO n° 4 : Descentes 5EP Fibres ciment (dans Immeuble principal Enveloppe Clos)

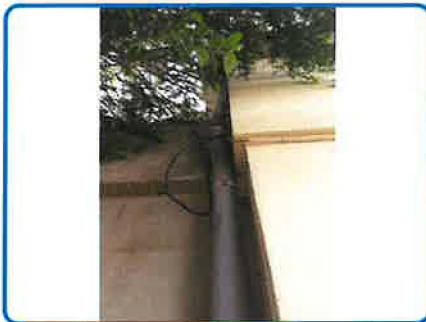
Décision opérateur n° 4 : Descentes 1 EP droite Fibres ciment (dans Immeuble principal Enveloppe Clos)

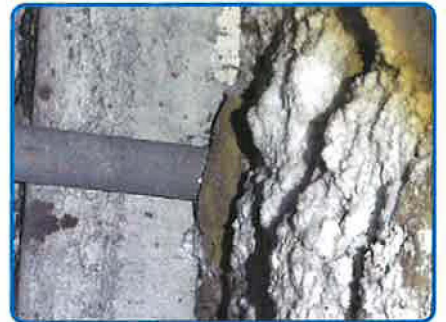
Décision opérateur n° 2 : Conduits 1 Fibres ciment (dans Immeuble principal Enveloppe Combles)

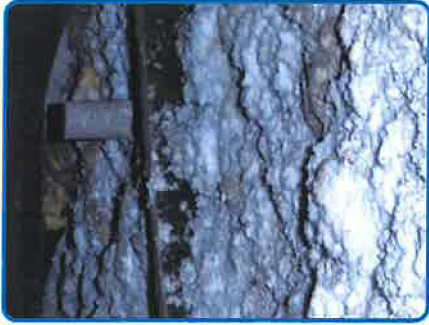
Décision opérateur n° 3 : Conduits 2 Fibres
ciment (dans Immeuble principal
Enveloppe Combles)

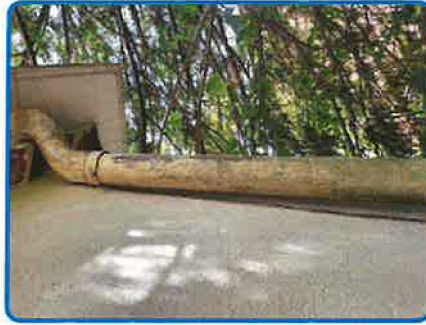
Décision opérateur n° 4 : Descentes 1 EP
droite Fibres ciment (dans Immeuble
principal Enveloppe Clos)

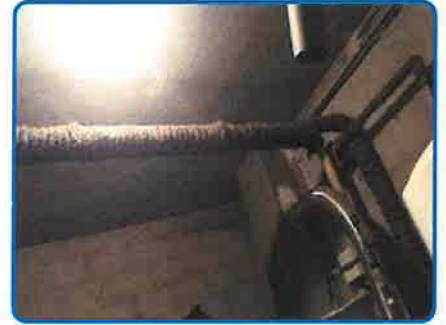
Prélèvement n° 1 : Conduit vertical
Calorifuge (dans Immeuble principal RDC
Appt duplex Chaufferie)
