PROCES VERBAL DESCRIPTIF

Que la vente sur licitation de l'immeuble indivis sis les Croisés RN 86 lieu-dit Font de Méry à CASTILLON DU GARD a été ordonnée à la barre du tribunal de NIMES.

Qu'il convient de procéder à la description du bien immobilier sis à cette adresse et cadastré section B n° 108 pour une contenance de 06 ares et 00 centiares.

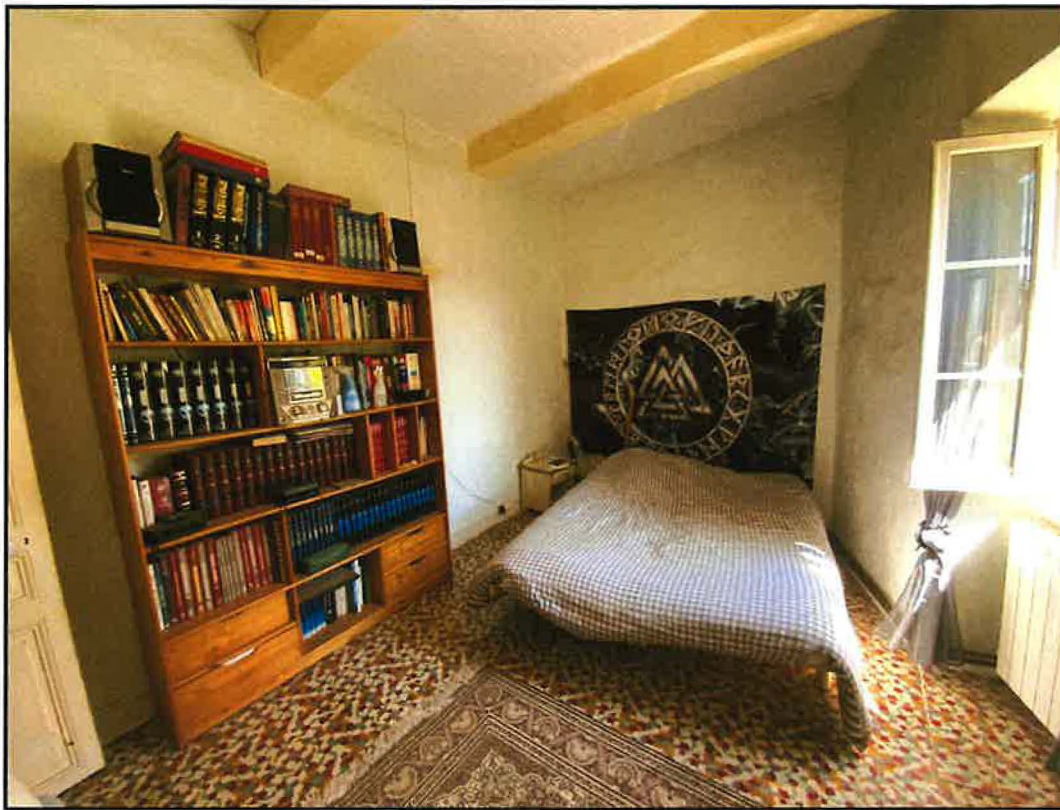
(23/05/2024)

CHAMBRE NORD-EST

Porte en bois ancienne avec poignée en céramique.

Sol : carreaux de ciment

Murs : plâtre peint

Plafond : papier peint et poutres en bois

Un fenêtre en PVC avec double vitrage, ouvre à l'Est sur le jardin

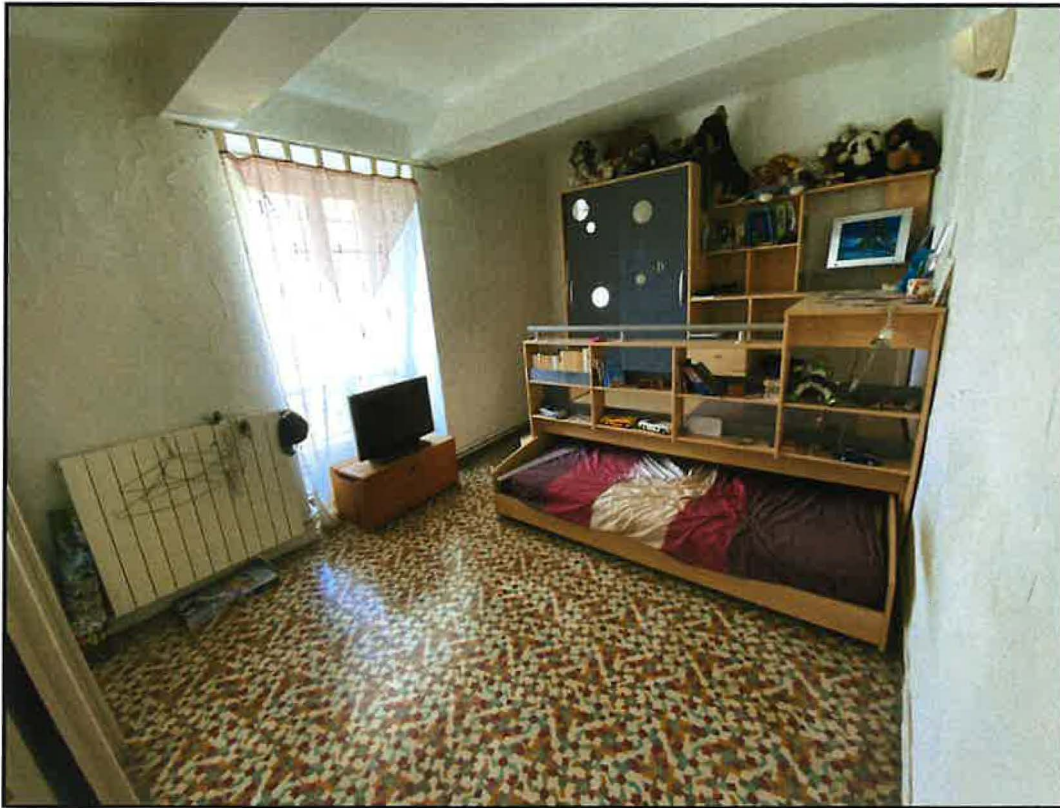
(23/05/2024)

CHAMBRE NORD-OUEST

Sol : carreaux de ciment

Murs : plâtre peint.

Plafond : peinture

Une fenêtre en PVC avec double vitrage ouvre à l'Ouest.

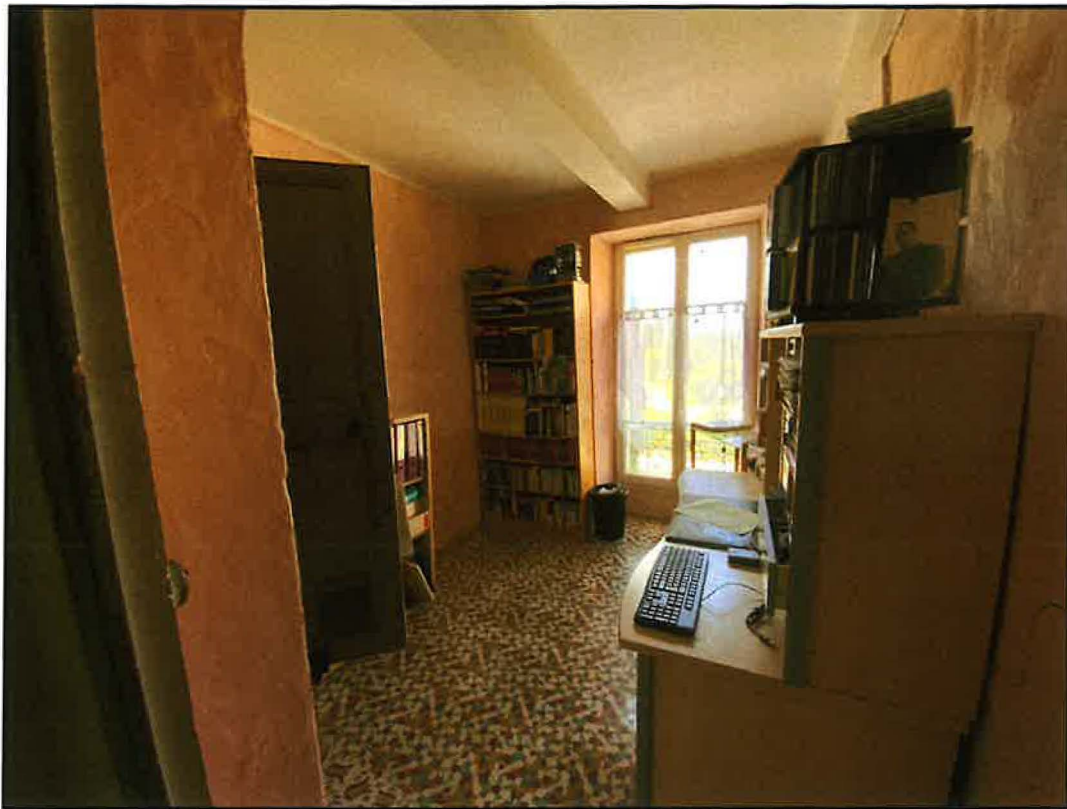
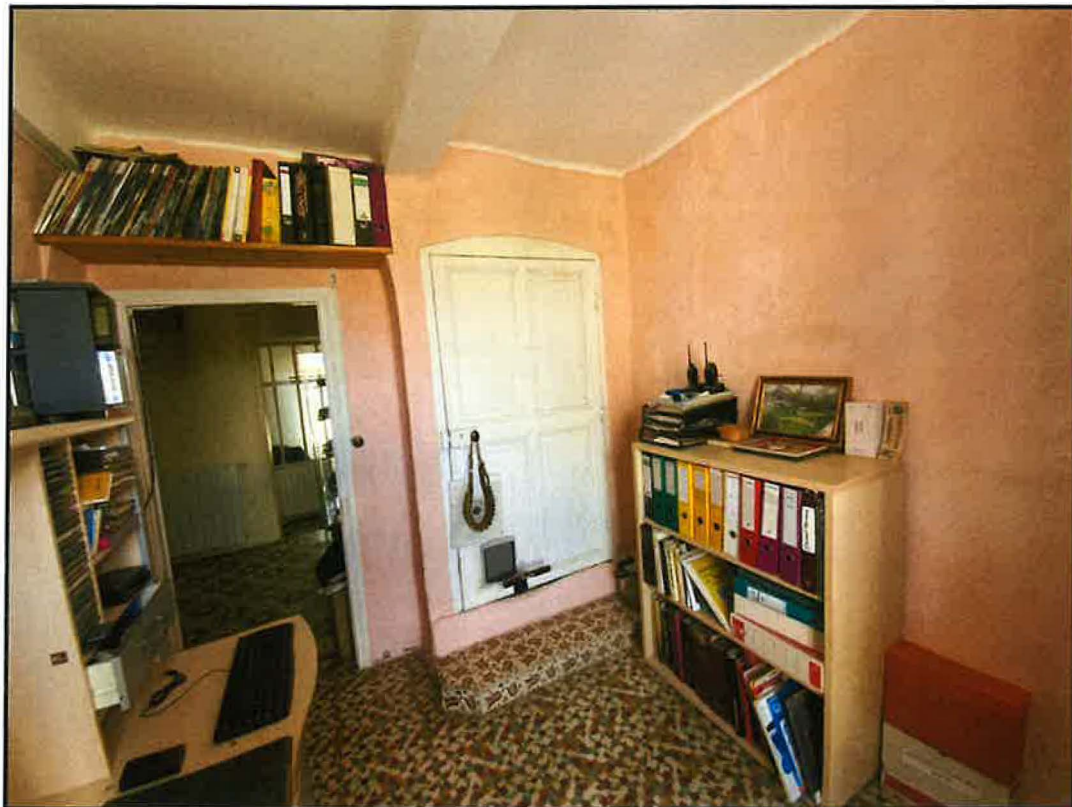
BUREAU OUEST

Sol : carreaux de ciment

Murs : plâtre peint

Plafond : peinture

Une fenêtre en PVC avec double vitrage ouvre à l'Ouest.

Une porte en bois ancienne ouvre sur une escalier en pierre qui dessert le grenier au deuxième étage.
