PROCES VERBAL DESCRIPTIF IMMOBILIER

L'AN DEUX MILLE VINGT QUATRE ET LE DIX NEUF JUIN A
QUATORZE HEURES

Il est procédé ci-après au procès-verbal de description des lieux et notamment sur la commune ALES (Gard), **17 rue de la Gardette 30100 ALES**, consistant en une maison d'habitation avec terrain cadastrée **section CH N° 639 pour une contenance de 12 A 01 ca**, ledit immeuble appartenant à :

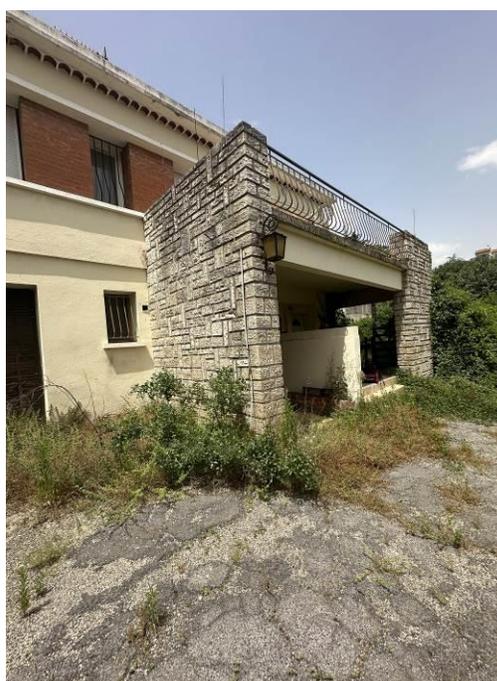
Je constate une façade globalement crépie à l'état d'usage et je constate également la présence de pierres sèches jointées et de briques.

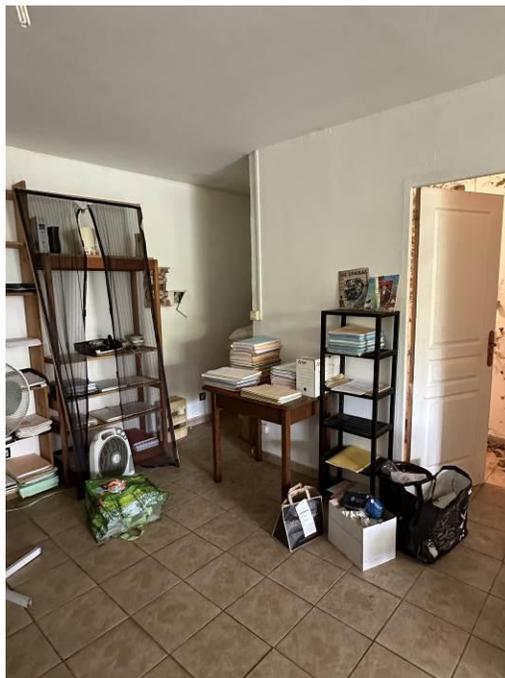
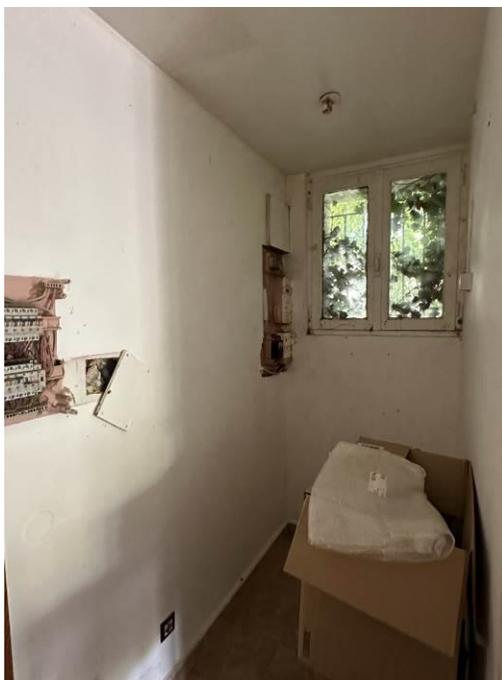
Je constate également au fond et à droite de cette pièce de vie la présence d'un autre fenestron en bois peint, ancien, en simple vitrage.

Je constate la présence de moisissures et de saletés tout autour de ce fenestron.

Dans cette pièce, il existe aussi le tableau des fusibles et le tableau électrique.

Je constate une douille suspendue au plafond dépourvue d'ampoule.

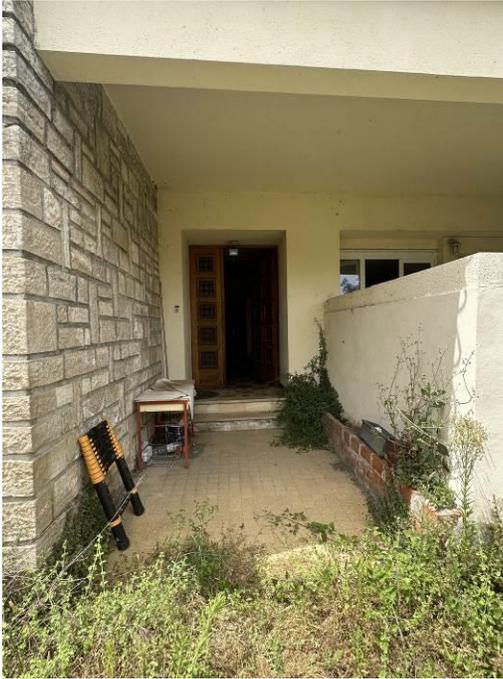
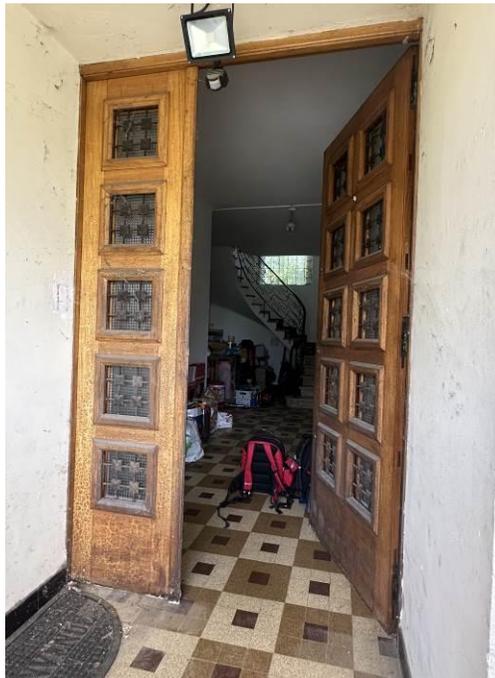
Je poursuis mes constatations dans le second logement. J'y accède par l'intermédiaire d'une petite cour carrelée et ancienne. Des marches carrelées permettent d'accéder à la porte d'entrée ancienne, en bois et comportant des vitres en partie centrale.

Là encore, je constate que la végétation a repris ses droits.

Cette porte d'entrée est séparée du logement précédemment cité par un muret bétonné, crépi et ancien

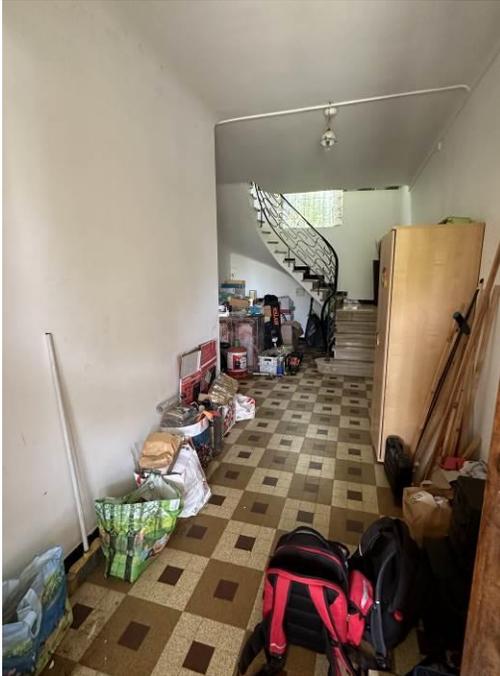
J'arrive sur un sas d'entrée. Le sol est recouvert d'un sol en carrelage ancien et sale. Les plinthes carrelées sont anciennes et sales.

Les murs et les plafonds sont blanchis, à l'état d'usage et comportent des traces de frottement à divers endroits.

Je constate que ce hall est garni d'affaires personnelles, de mobiliers abandonnés.

Ce sas est éclairé au moyen d'une ampoule suspendue.

Face à la porte d'entrée de ce logement, je constate la présence d'un grand escalier permettant d'accéder à l'étage de cet appartement.

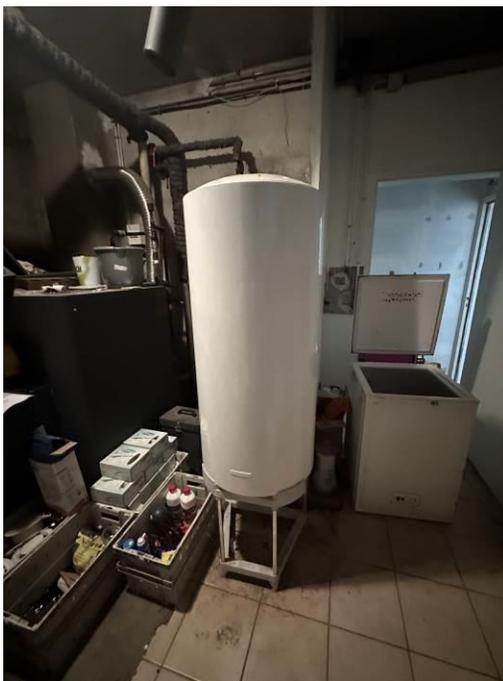
Je constate dans cette pièce dépourvue de porte, que les murs sont fortement dégradés.

Je constate qu'ils sont enfoncés à plusieurs reprises notamment sur le mur directement à droite en entrant.

Cette pièce est à usage de débarras, de garage. Le sol est constitué d'un carrelage très ancien sur la moitié et sur l'autre moitié, il est simplement bétonné. Les murs sont simplement constitués de cairons à l'état brut. Et le plafond est également à l'état brut, dépourvu de revêtements.

Dans cette pièce, je constate également la présence d'un ballon d'eau chaude et d'une chaudière ancienne.

Cette pièce comporte également une large ouverture fermée actuellement par des volets métalliques ajourés.

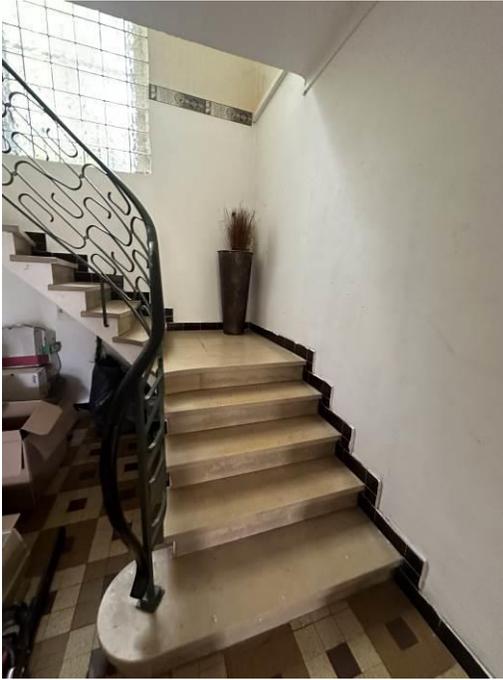
Ce deuxième logement est élevé sur un étage. J'accède à cet étage par l'intermédiaire d'un escalier en pierre. Les plinthes de cet escalier sont carrelées et anciennes.

Je constate la présence d'une rampe d'escalier métallique, peinte et à l'état d'usage.

Dans cette montée d'escalier, je constate que les murs comportent des traces de frottements et de coulures à plusieurs endroits. Il en va de même du plafond et je constate une large ouverture fermée par des pavés de verre.

Je constate au niveau des murs de cet escalier, que la peinture blanche n'est pas homogène.

Arrivé en haut de cet escalier, je constate la présence d'une porte en bois blanc peinte et vitrée en partie centrale qui ouvre sur un espace de dégagement desservant l'ensemble des pièces de cet étage.

Cet espace de dégagement comporte au sol un carrelage ancien et vétuste, les murs et le plafond sont blanchis et à l'état d'usage.

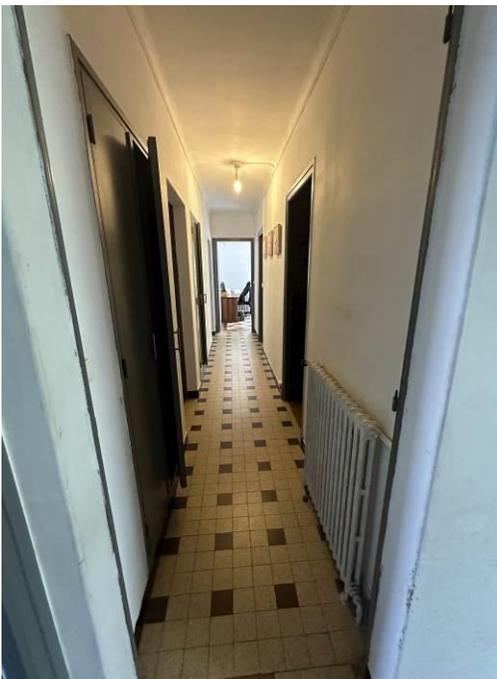
J'accède ensuite à un couloir desservant les pièces de nuit. Ce couloir est équipé d'un sol de type carrelage ancien à l'état d'usage. Les murs et le plafond sont blanchis à l'état d'usage.

Je constate la présence d'ampoules suspendues en guise d'éclairage et d'un radiateur.

Je constate à la partie centrale de ce couloir la présence d'un placard intégré constitué de deux portes.

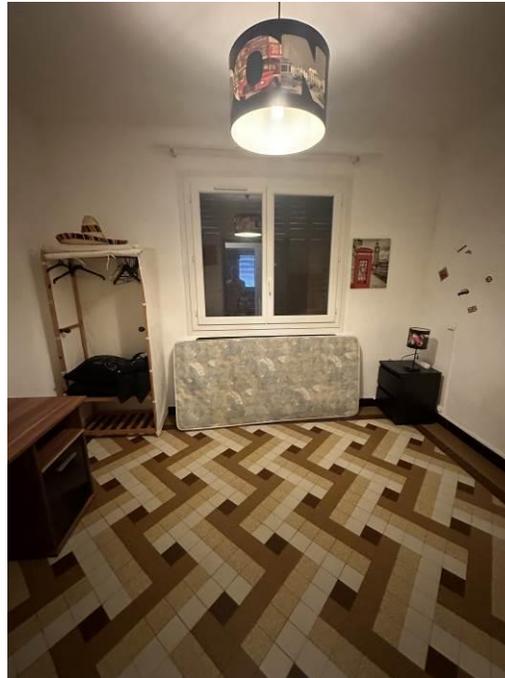
Dans la première pièce située directement à droite, il s'agit d'une pièce à usage de chambre. Là encore, je constate la présence d'un sol carrelé ancien.

Je constate la présence d'une fenêtre en PVC deux vantaux double vitrage avec volets métalliques manuels.

Cette pièce est équipée d'un radiateur.

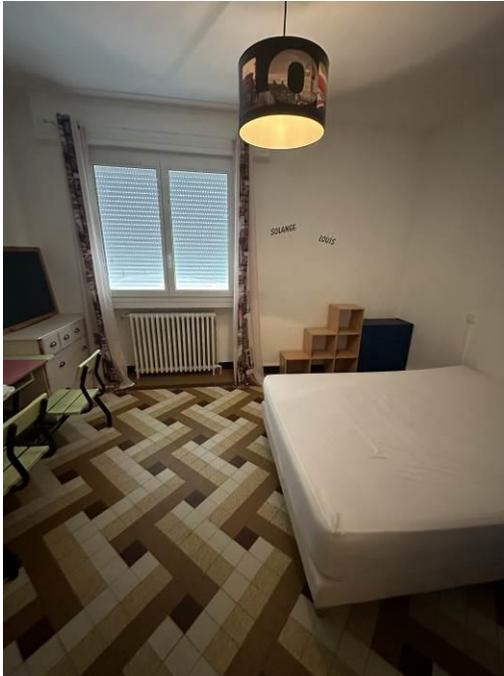
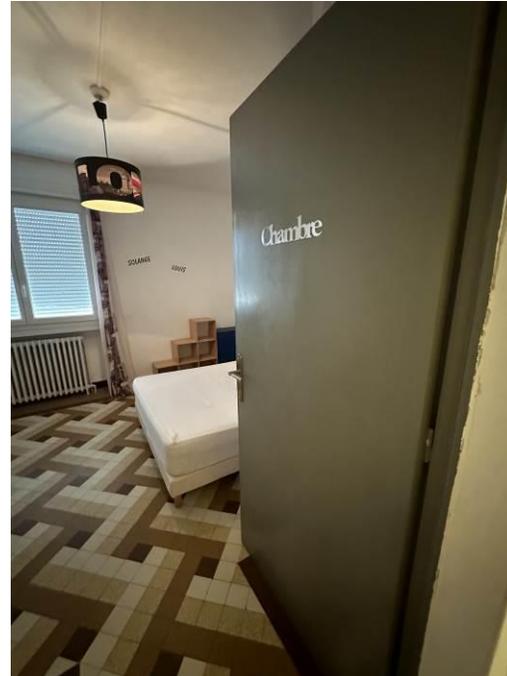
La pièce suivante est également à usage de chambre et comporte les mêmes caractéristiques que précédemment.

Les portes permettant l'accès à ses chambres, sont des portes en bois blanc peint et en bon état.

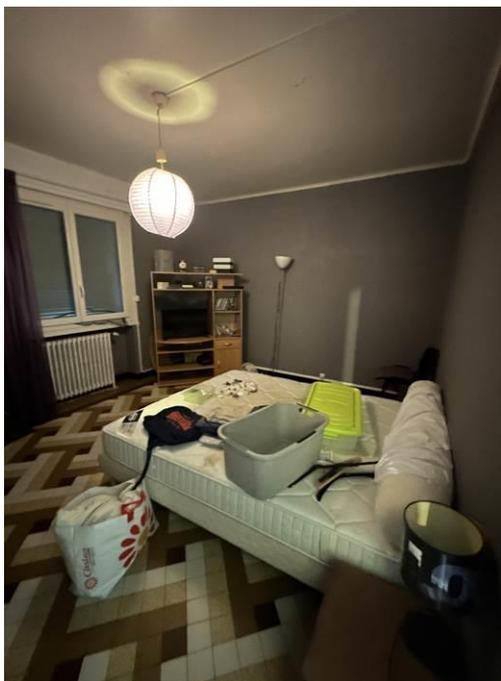
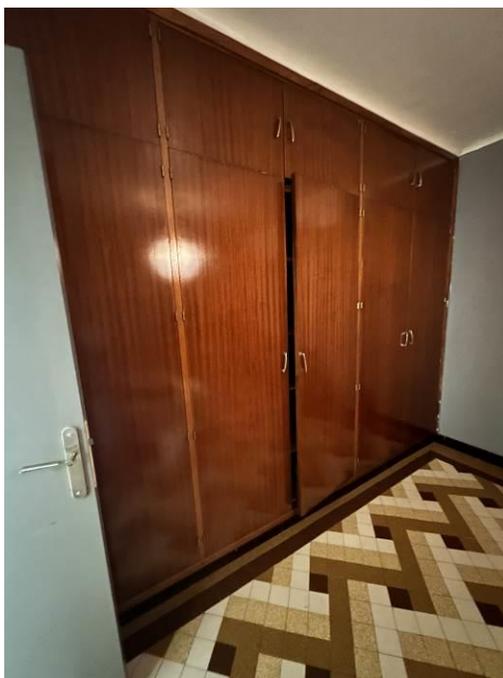
Face à cette pièce à usage de salle de bains, je constate la présence d'une autre chambre, un peu plus grande. Le sol de cette chambre est ancien, constitué de carrelage. Il en va de même des plinthes. Les murs sont peints, il en va de même du plafond, en gris et taupe, comportant de nombreuses traces.

Cette pièce est équipée d'une fenêtre en PVC deux vantaux double vitrage et d'un radiateur. Et sur la gauche de cette pièce, je constate également la présence d'un large placard constitué de six portes à usage de dressing,

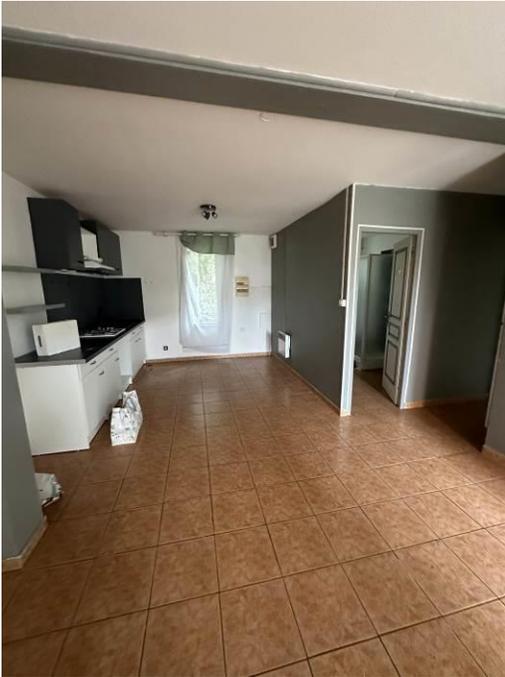
Au fond de cette pièce de vie, je constate la présence d'un espace cuisine, laquelle est constituée de placard de rangement haut et bas en bois mélaminé, d'une plaque de cuisson, une haute aspirante.

A proximité de cette kitchenette, je constate la présence d'une porte fenêtre en PVC double vitrage donnant sur l'arrière de la maison.

Ce coin cuisine est également équipé d'un évier à l'état d'usage et d'une crédence murale recouverte de peinture.

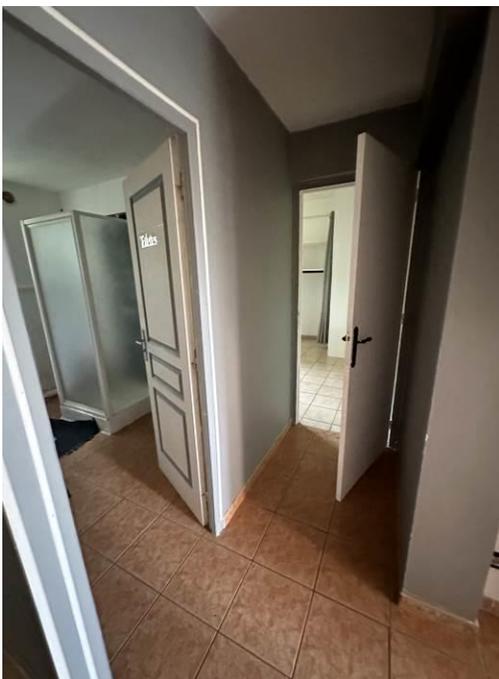
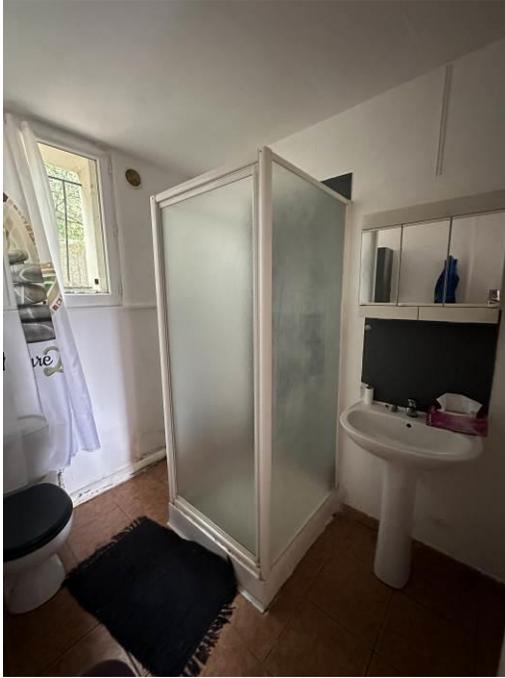
La VMC présente est très encrassée et je constate également la présence d'un fenestron deux vantaux PVC double vitrage, ouvrant sur une grille métallique peinte.

Il existe à gauche de la porte d'entrée de ce logement, une petite porte en bois verrouillée, laquelle ouvre sur un débarras selon les déclarations de Madame XXX.
